28. Qualitätskontrolle an den Bahnstationen in Schleswig-Holstein

Ergebnisbericht

Sommer 2015

Auftraggeber:
NAH.SH GmbH
Raiffeisenstraße 1
24103 Kiel

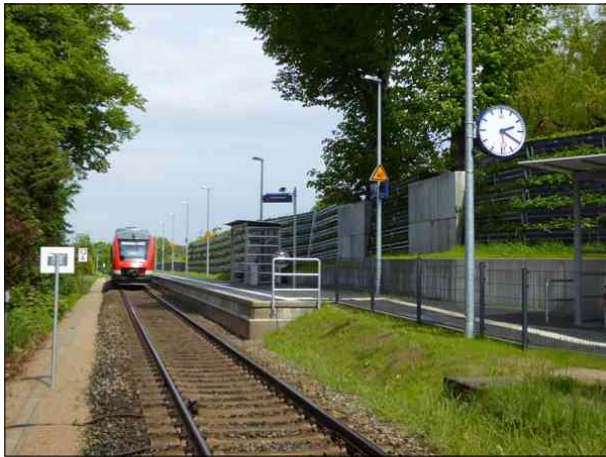
Abbildung 1: Am 4.1.2015 wurden fünf neue Stationen zwischen Rendsburg und Kiel Hbf in Betrieb genommen. Achterwehr ist eine davon.

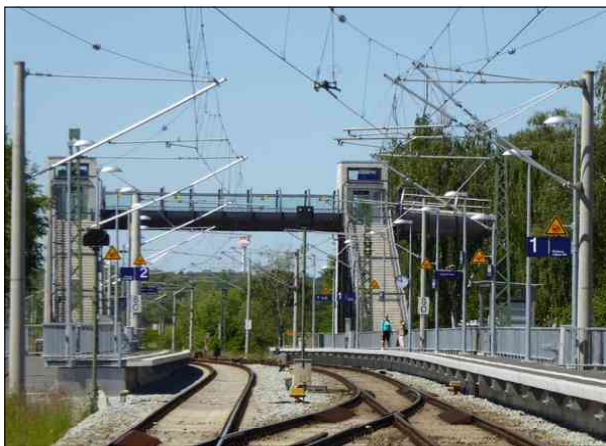
Abbildung 2: Im Frühjahr 2015 wurden die Aufzüge des am 14.12.2014 eröffneten Bahnhofs Lübeck-Dänischburg IKEA fertiggestellt.

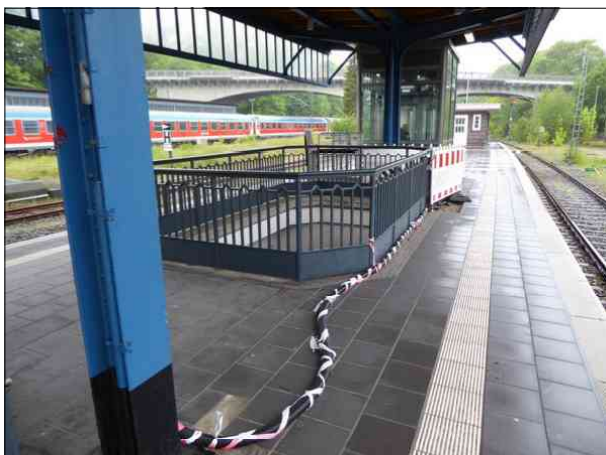
Abbildung 3: Seit der Bahnsteigmodernisierung im Jahr 2010 liegt dieses Kabel in Flensburg auf dem Bahnsteig an Gleis 5.

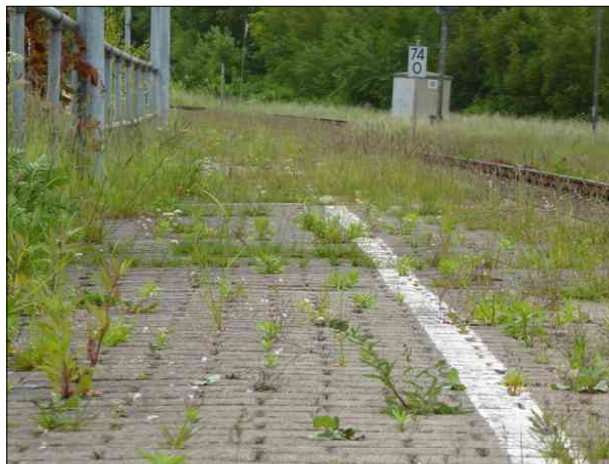
Abbildung 4: Der Bahnsteig an Gleis 2 in Wilster war besonders stark verkrautet.

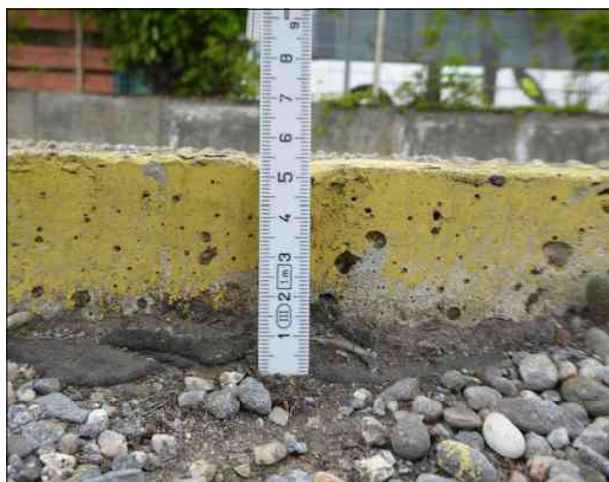
Abbildung 5: Vor den Bahnsteigkanten in Bredstedt sind durch Absackungen stellenweise mehr als 5 cm hohe Stufen entstanden.

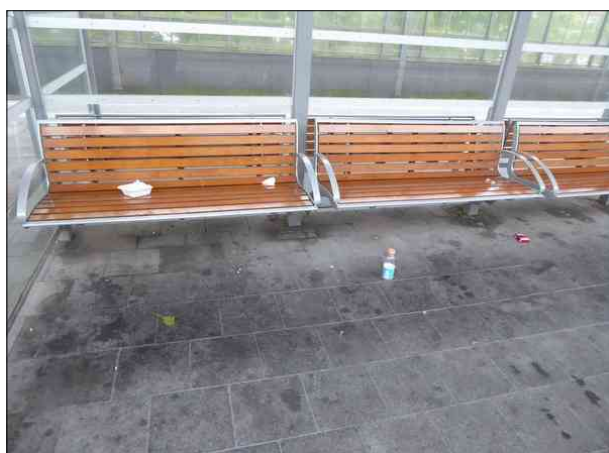
Abbildung 6: In Rendsburg waren die Bahnsteigoberflächen in den Wartebereichen stark verschmutzt.

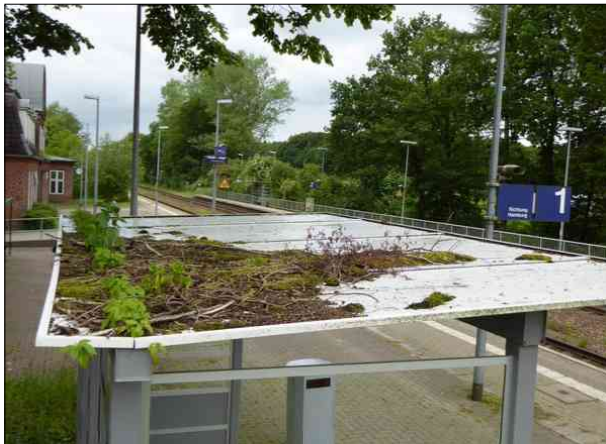
Abbildung 7: Das Dach dieses Fahrgastunterstands in Burg (Dithm) ist stark bewachsen. Dadurch wird der Wasserabfluss behindert.

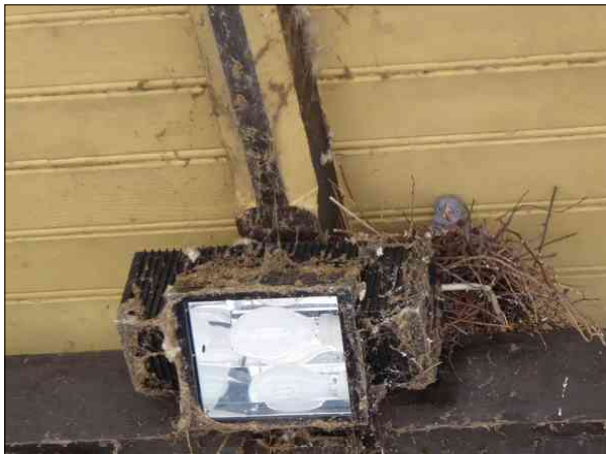
Abbildung 8: Tauben nisten unter dem Bahnsteigdach in Plön.

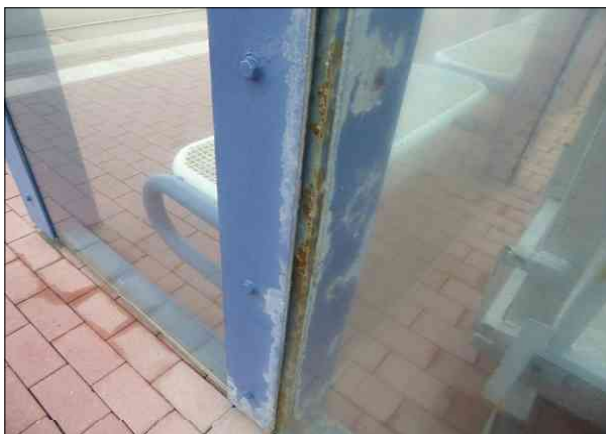
Abbildung 9: Lackschäden und Rostbildung sind an den Stützen des Wetterschutzes auf dem Bahnsteig in Dagebüll Mole unübersehbar.

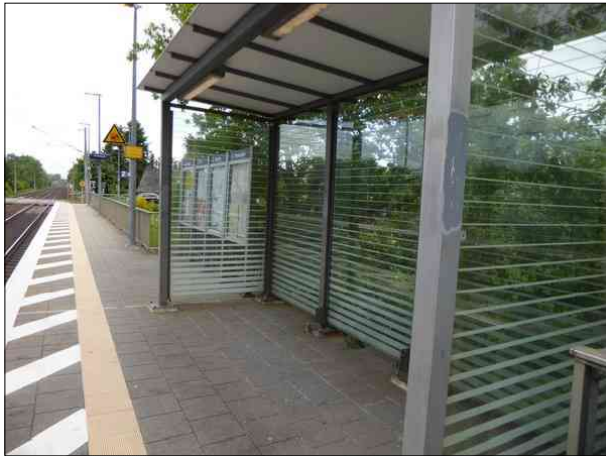
Abbildung 10: An Gleis 2 in Horst gab es keine Sitzgelegenheit, da die Bank im Unterstand abgebaut worden ist.

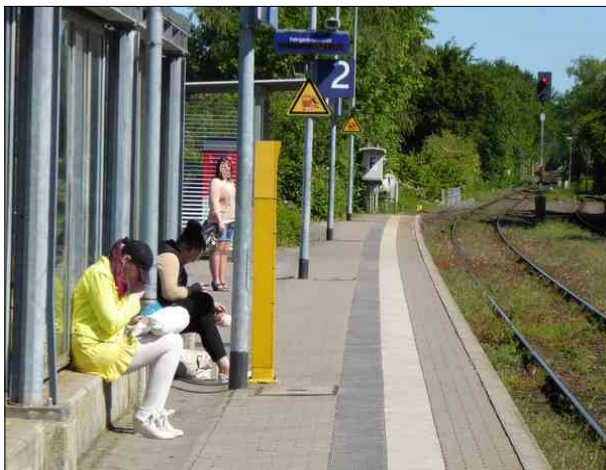
Abbildung 11: Sitzbänke gibt es an Gleis 2 in Preetz nur im Unterstand.

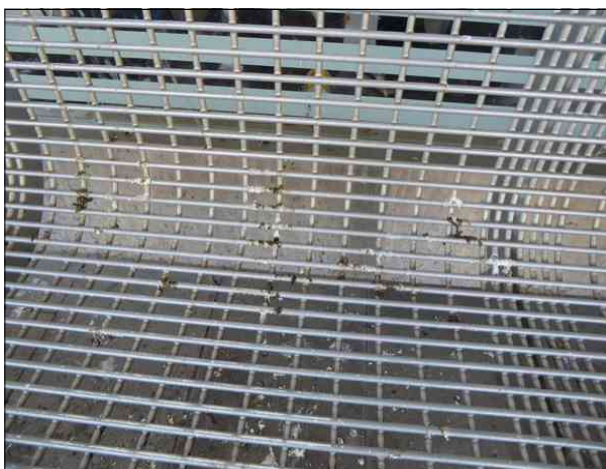
Abbildung 12: Diese Bank und weitere waren in Neumünster durch Taubenkot verschmutzt.

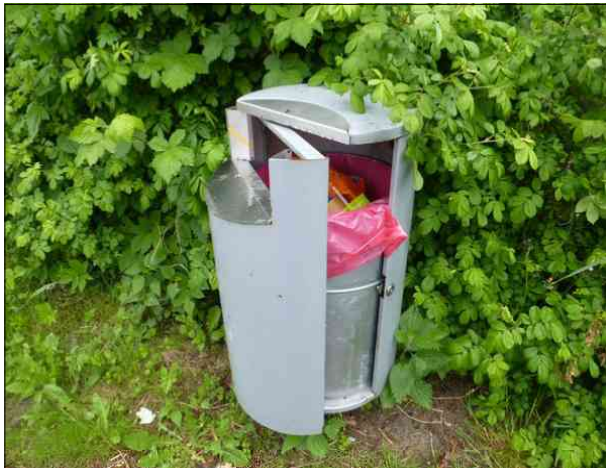
Abbildung 13: Dieser Abfallbehälter an Gleis 2 in Friedrichstadt war zum wiederholten Mal nicht verschlossen und voll.

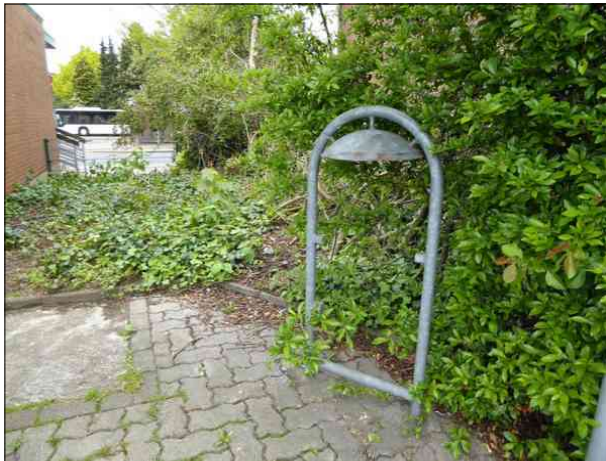
Abbildung 14: An Gleis 1 in Schwarzenbek fehlte in einer Halterung der Abfallbehälter.

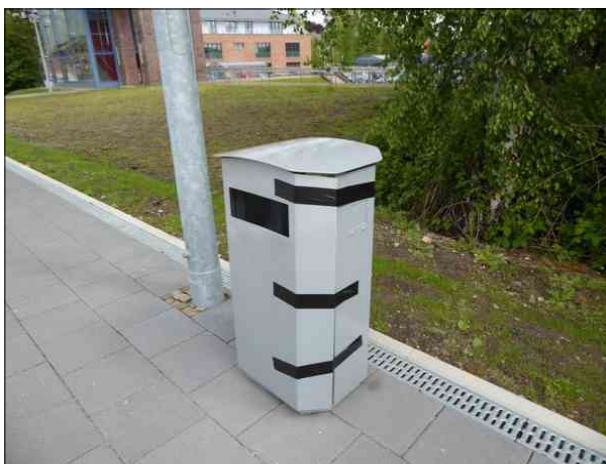
Abbildung 15: Aufgrund fehlender Schlösser sind einige der neuen Müllbehälter an Gleis 2 in Tornesch zugeklebt.

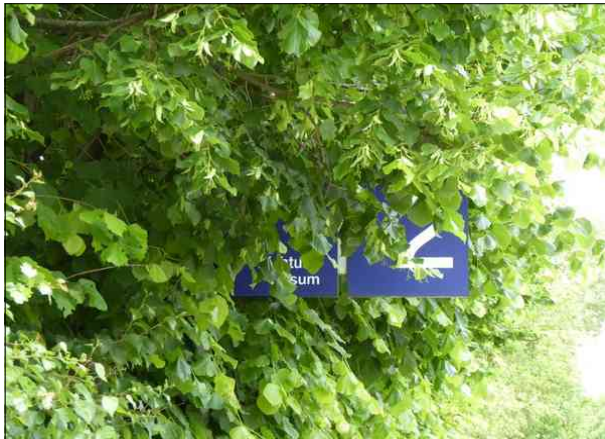
Abbildung 16: Gleisnummer und Richtungsschild waren in Burg (Dithm) am Außenbahnsteig stark zugewachsen.

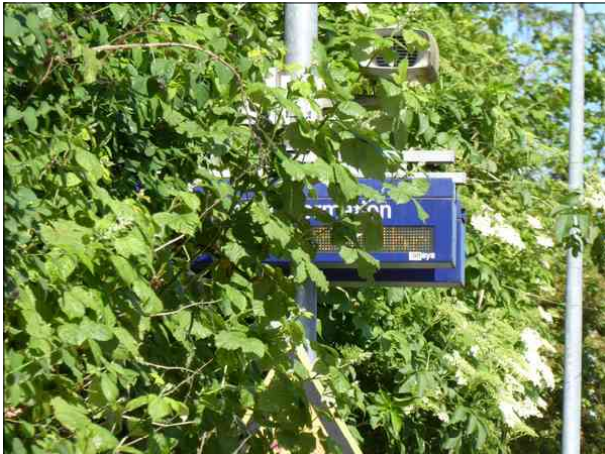
Abbildung 17: In Bad Segeberg war der DSA an Gleis 2 nicht freigeschnitten.

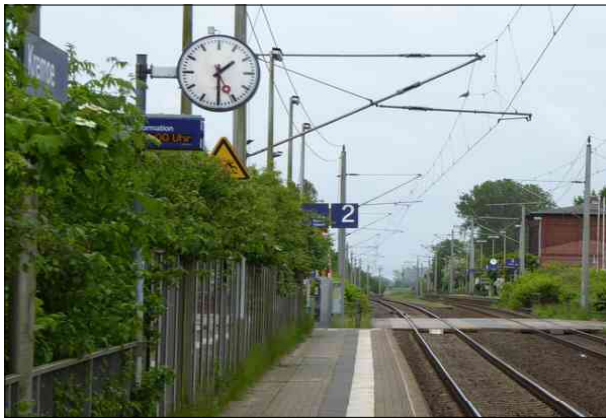
Abbildung 19: Die Uhr an Gleis 2 in Krempe war einseitig defekt. Leider war der die Uhrzeit korrekt anzeigende DSA zugewachsen.

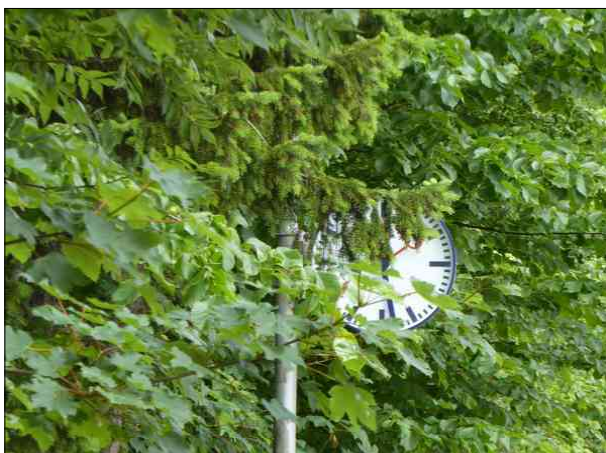
Abbildung 21: Die Uhr am Hausbahnsteig in Meldorf war erneut zugewachsen.

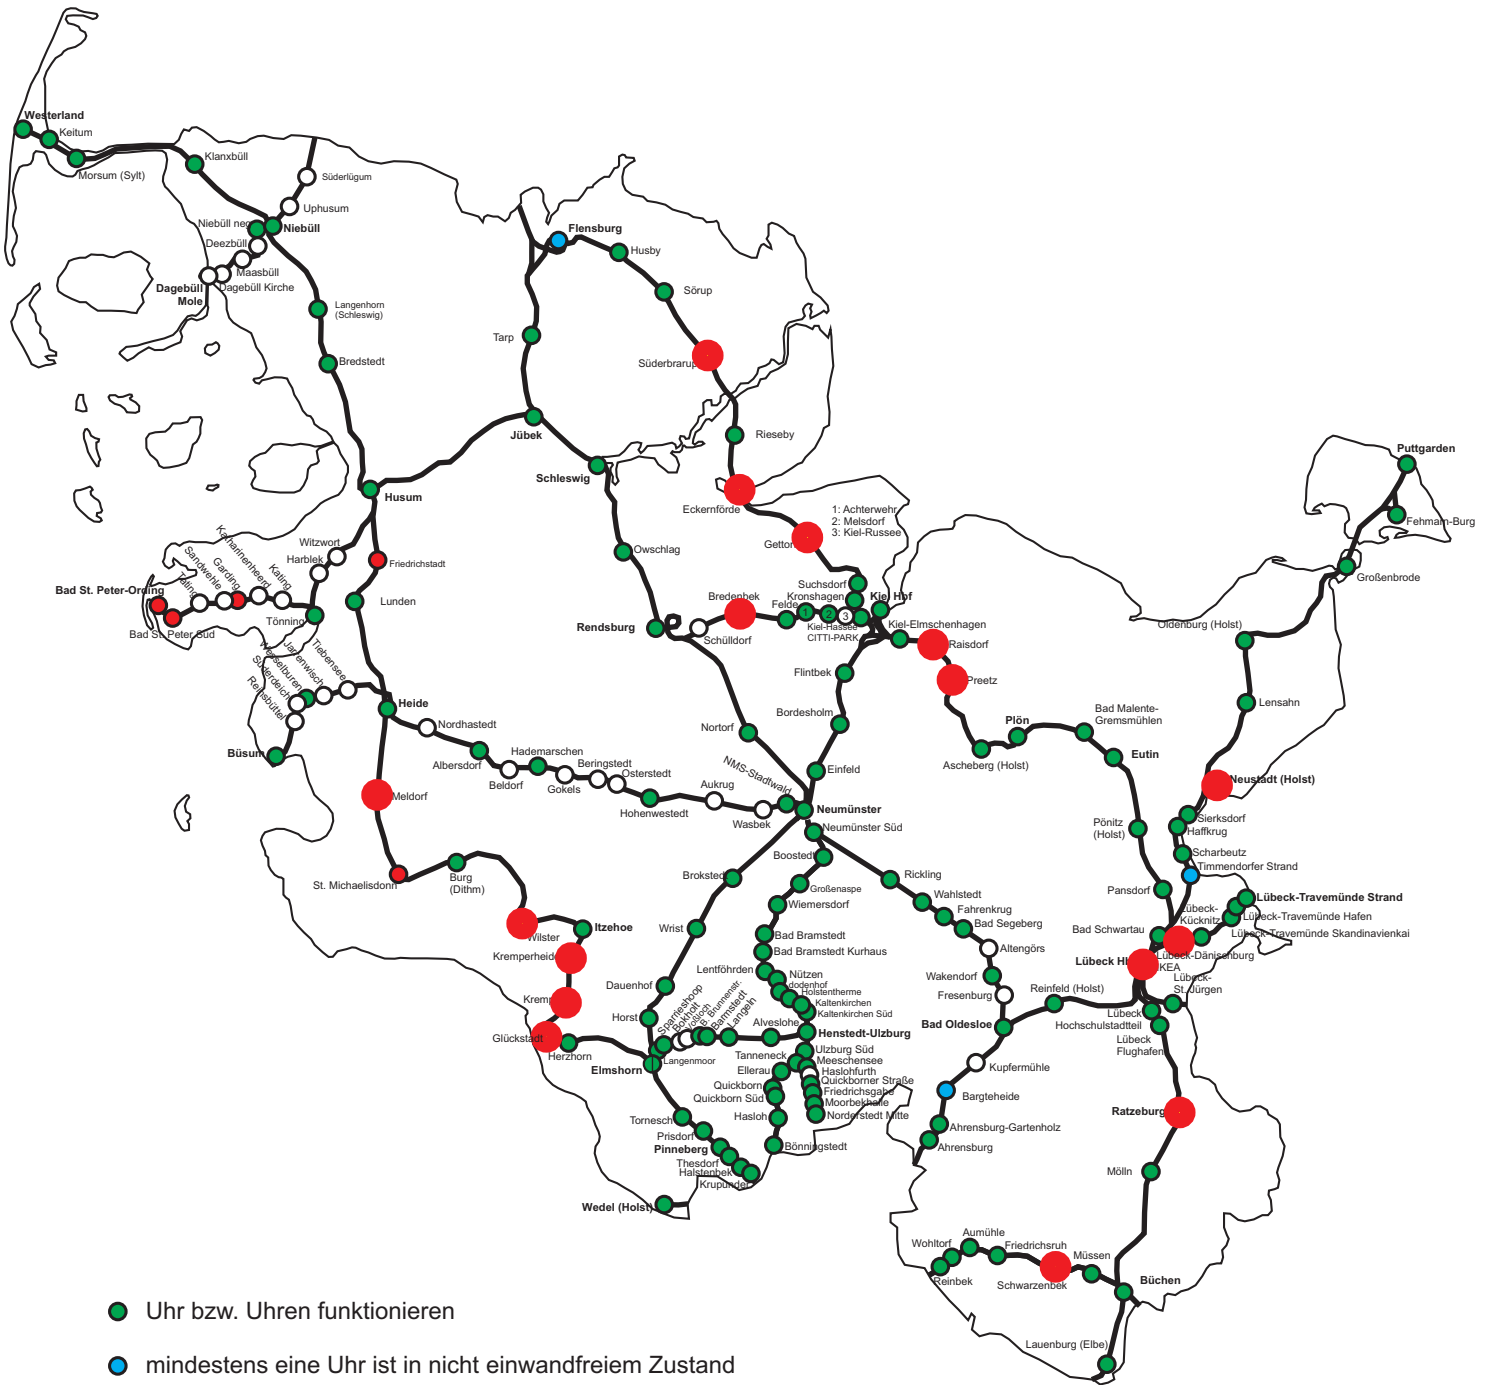
Karte 4: Funktionsfähigkeit der Uhren

- Uhr bzw. Uhren funktionieren
- mindestens eine Uhr ist in nicht einwandfreiem Zustand
- mindestens eine Uhr defekt
- mindestens eine Uhr fehlt
- keine Uhr an der Station vorhanden

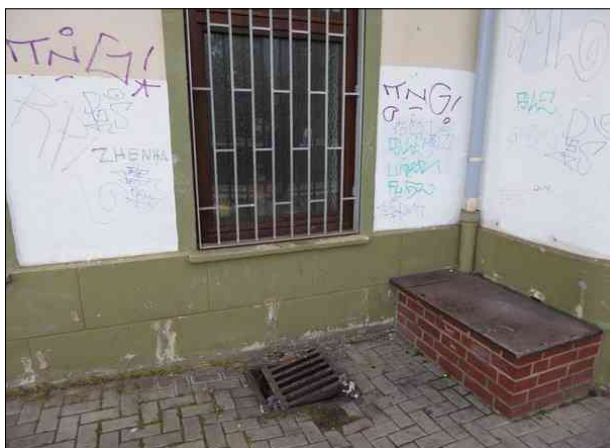
Abbildung 22: In Pinneberg war an Gleis 3 nicht nur die Fassade des Bahnhofsgebäudes beschmiert, sondern auch ein Gullideckel verschoben.

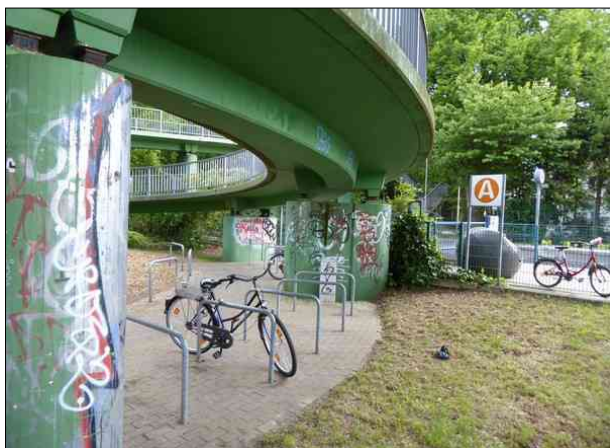
Abbildung 23: Die beschmierten Stützen der städtischen Überführung beeinträchtigen das Erscheinungsbild der Station Friedrichsgabe in Norderstedt.

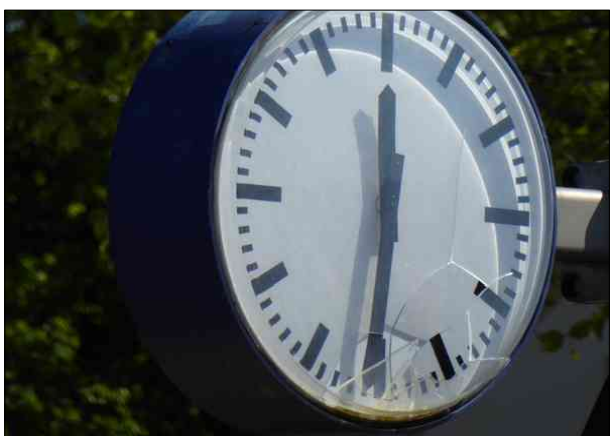
Abbildung 24: An der Bahnsteiguhr an Gleis 1 in Preetz wurde das Glas zerstört. Auch das Uhrwerk funktionierte nicht mehr.

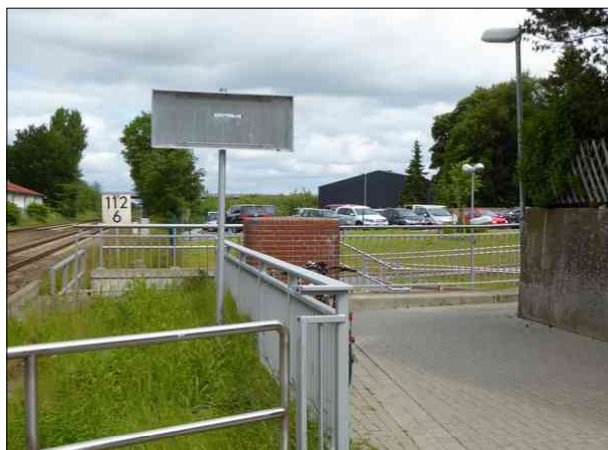
Abbildung 25: In Meldorf fehlte das Wegeleitungsschild am Ausgang von Gleis 2.

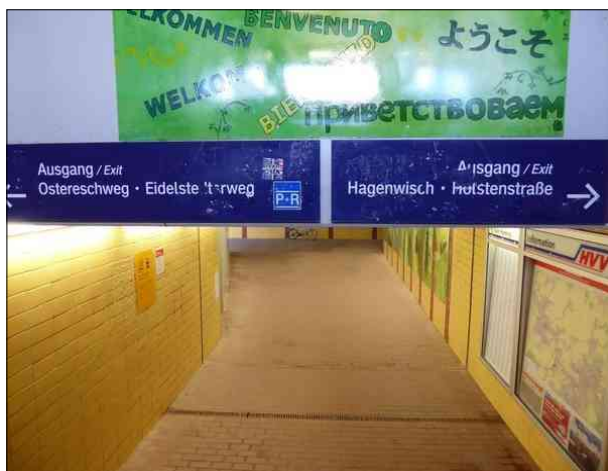
Abbildung 26: Die Wegeleitungsschilder im südlichen Tunnel von Halstenbek sind abgenutzt.

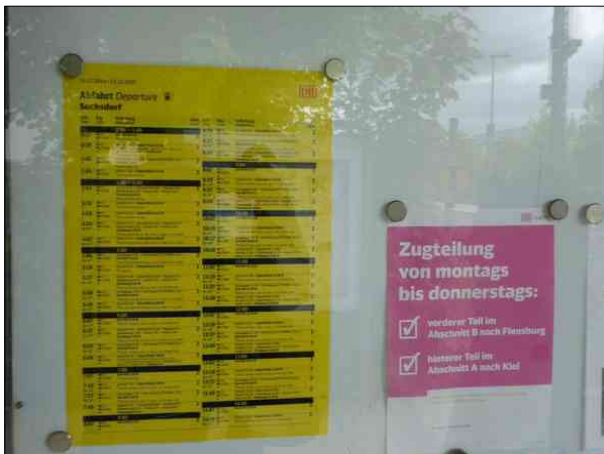
Abbildung 28: Am Bahnhof Suchsdorf fehlte der Fahrplanaushang für die Abfahrten nach 14:19 Uhr.

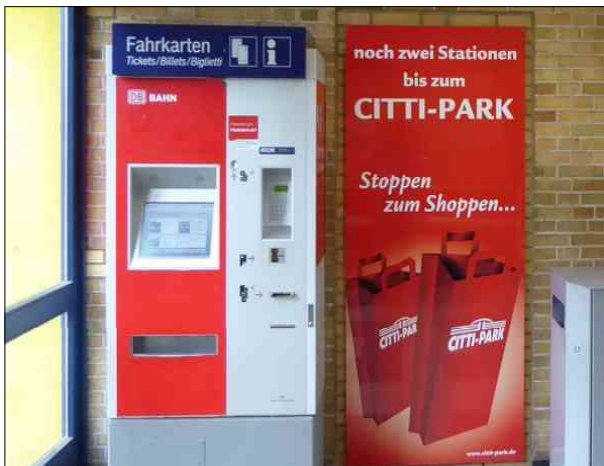
Abbildung 29: Die in Gettorf angegebene Stationszahl auf der Werbung des Citti-Parks ist seit der Eröffnung des Haltepunkts Kronshagen im Dezember 2014 nicht mehr korrekt.

Seit dem Fahrplanwechsel im Dezember 2014 nicht mehr aktuell sind die Werbeinformationen des Kieler Citti-Parks in Gettorf und Eckernförde. Mit der Inbetriebnahme des Haltepunkts Kronshagen hat sich die Stationszahl bis zum Citti-Park erhöht. In Eckernförde hing zudem immer noch die Werbetafel des Citti-Parks, auf der ein Fahrplan von vor einigen Jahren mit eingeschränkten Verkehrstagen abgedruckt ist.

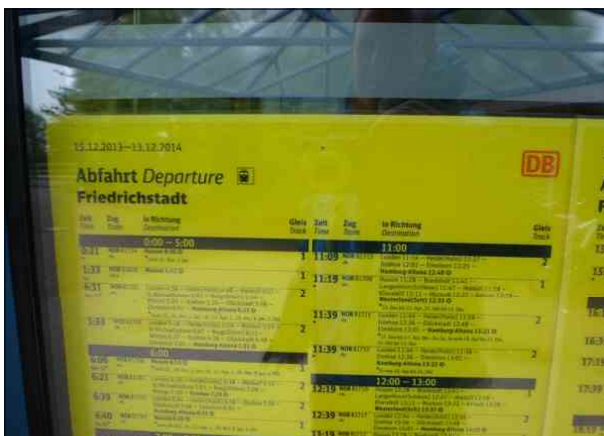
Abbildung 30: In der Scheibe des von einem Taxi-Unternehmen genutzten Bahnhofspavillons in Friedrichstadt hing ein Fahrplan, der nur bis zum 13.12.2014 gültig war.

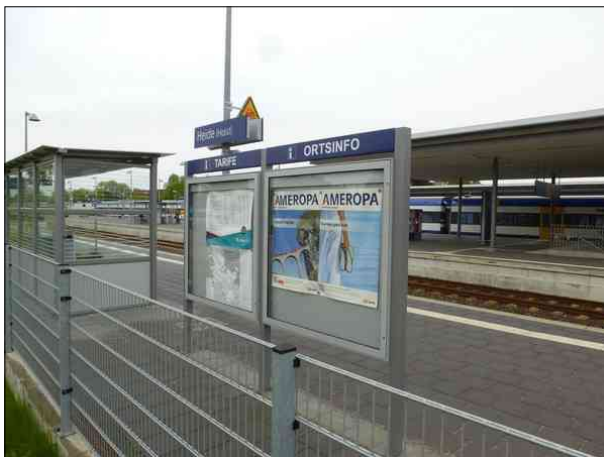
Abbildung 32: Die Ortsinfovitrine an Gleis 5 in Heide wird für Werbung benutzt.

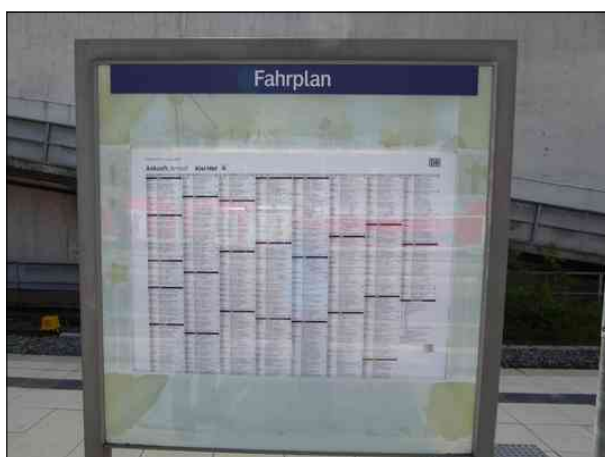
Abbildung 33: An einzelnen Vitrinen in Kiel Hbf beeinträchtigen beschädigte Passepartouts das Erscheinungsbild.

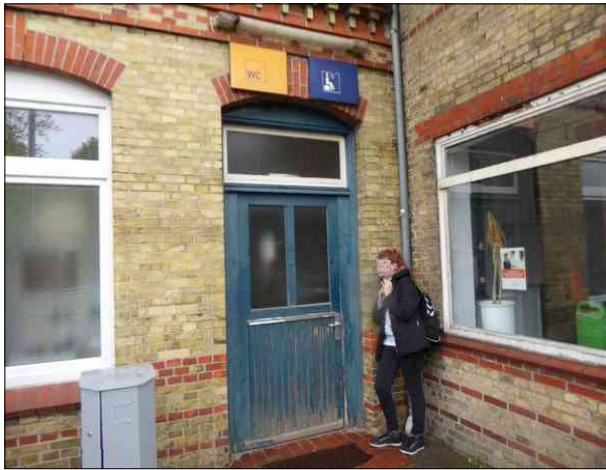
Abbildung 34: Der Warterraum in Sörup war gesperrt. Daher stand für die Fahrgäste am Bahnhof kein Wetterschutz zur Verfügung.

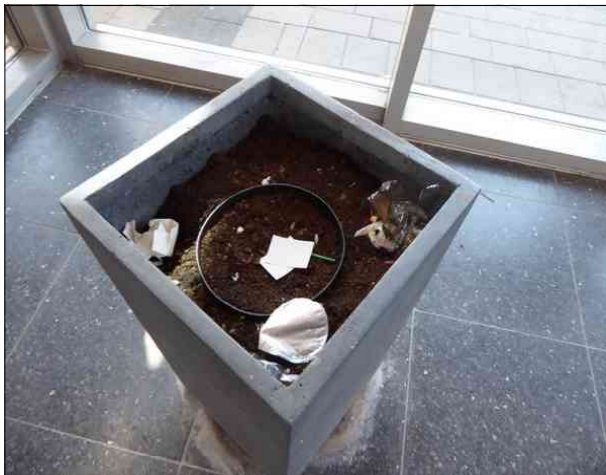
Abbildung 35: Die Pflanzbehälter in der Empfangshalle von Bad Oldesloe waren ungepflegt.

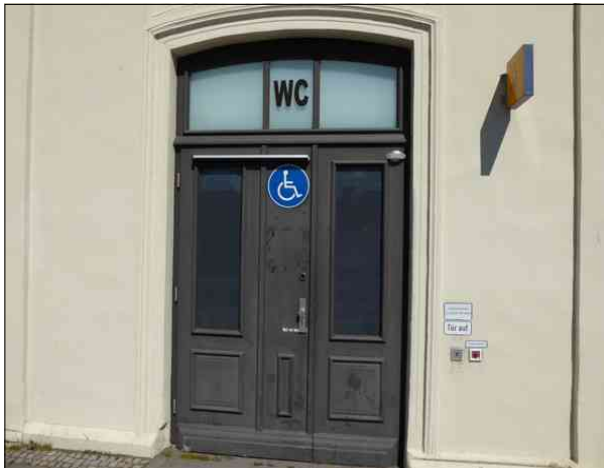
Abbildung 37: Das direkt vom Bahnsteig zugängliche Behinderten-WC in Plön wurde wegen wiederholter Vandalismusschäden dauerhaft geschlossen.

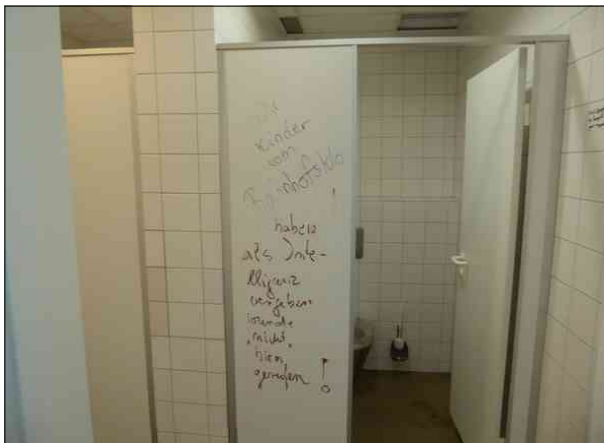
Abbildung 38: In der Damentoilette von Quickborn gab es einige Kritzeleien.

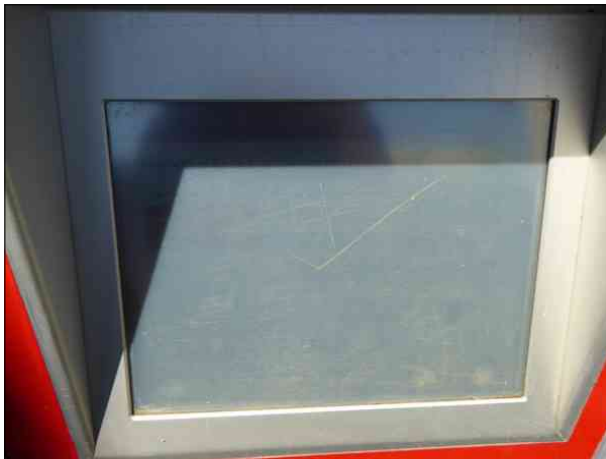
Abbildung 40: Die Bildschirmanzeige des Fahrkartenautomaten in Kupfermühle war fast gar nicht erkennbar.

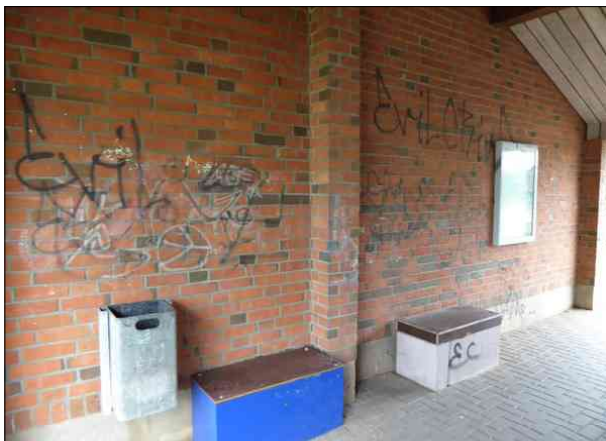
Abbildung 41: Der Fahrkartenautomat in Langenhorn war erneut abgebaut. Im Gegensatz zum Winter fehlten dieses Mal jedoch entsprechende Informationsaushänge für die Fahrgäste.

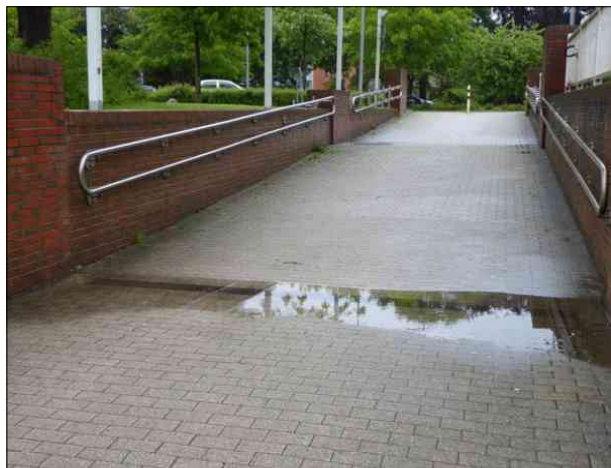
Abbildung 44: Am Zugang zur Unterführung in Schleswig bilden sich regelmäßig an mehreren Stellen aufgrund verstopfter Wasserabläufe größere Pfützen.

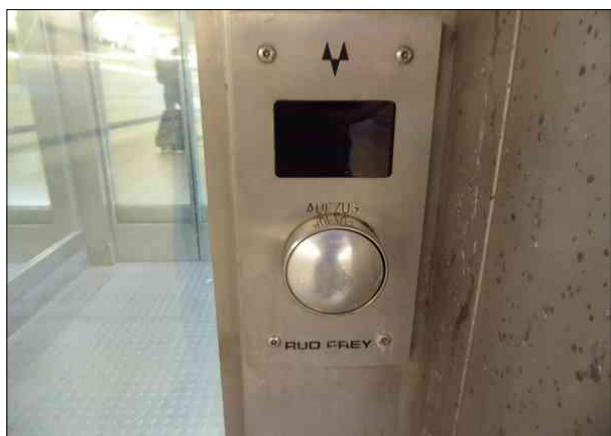
Abbildung 45: Der Aufzug zu den Gleisen 6/7 in Bad Oldesloe war defekt. Nicht an allen Bedientasten wurde das wie vorgesehen angezeigt.

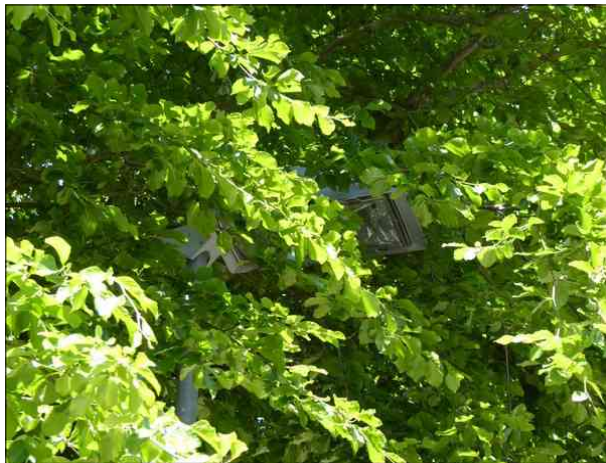
Abbildung 46: Auch in Einfeld waren einige Lichtköpfe stark zugewachsen. In der Bildmitte ist einer davon noch etwas zu erkennen.

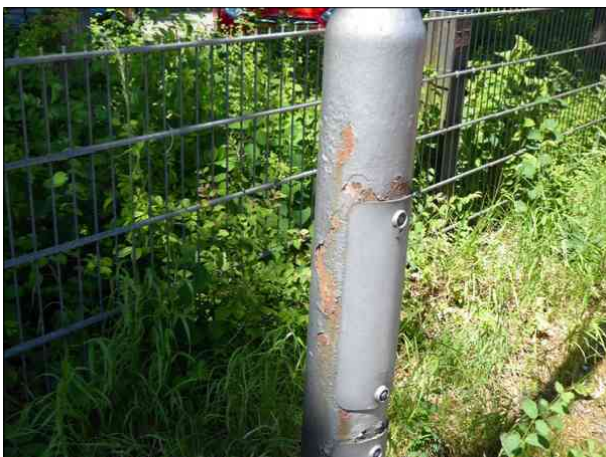
Abbildung 47: Einige Lichtmasten in Bargtheide sind angerostet.

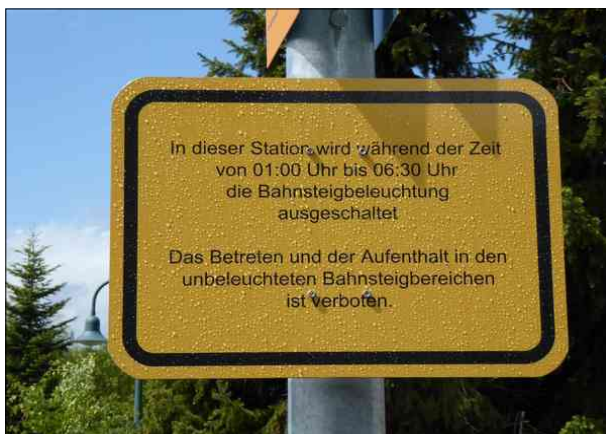
Abbildung 48: Ein Schild weist auf das nächtliche Ausschalten der Bahnsteigbeleuchtung in Achterwehr hin. Allerdings fahren bereits vor 6:30 Uhr vier Züge ab. Dürfen diese nicht benutzt werden?

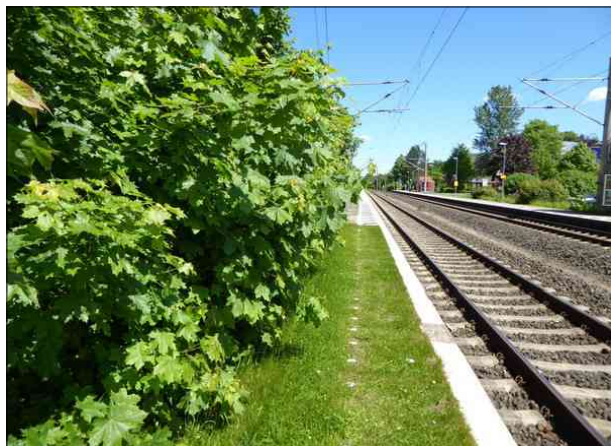
Abbildung 49: Im Bereich der Rasenoberfläche wucherten Pflanzen weit in den Lichtraum des Bahnsteigs an Gleis 1 in Flintbek.

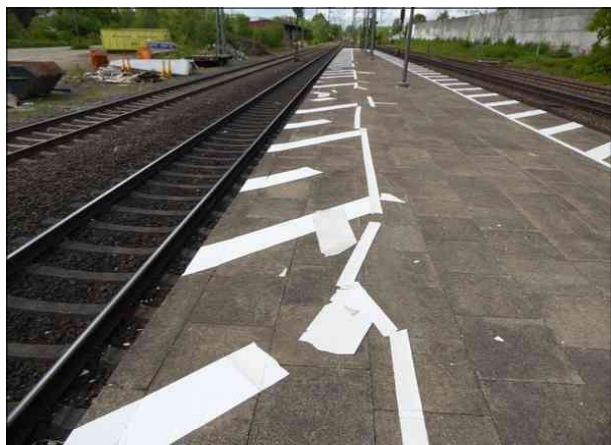
Die stellenweise stark beschädigten Bahnsteigkanten in Reinsbüttel, Mölln und Tiebensee müssen weiterhin bemängelt werden. Pfützenbildung wurde erneut auf den Bahnsteigen in Thesdorf, Halstenbek, Neustadt, Sierksdorf, Timmendorfer Strand, Tönning, Uphusum und Dagebüll Kirche festgestellt. Während auf Bahnsteigen in Neumünster, Friedrichstadt, Nortorf, Süderdeich, Tiebensee und auf Eiderstedt die Warnstreifen seit dem Winter erneuert wurden, waren die Markierungen in Ascheberg nicht mehr zu erkennen. In Pinneberg blätterten die neuen Gefahrenbereichsmarkierungen bereits nach wenigen Wochen großflächig ab (siehe Abb. 50).

Abbildung 50: Die im Winter aufgebrachte Gefahrenbereichsmarkierung auf dem Mittelbahnsteig in Pinneberg löst sich großflächig ab.

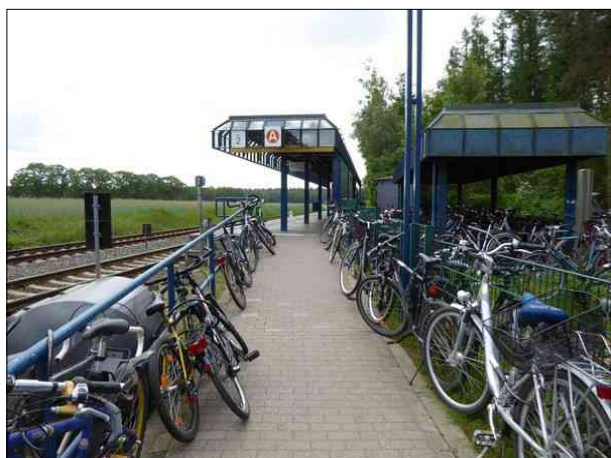
Auffällig war eine deutliche Zunahme von in den Zugängen abgestellten Fahrrädern. An 18 Stationen wurde dies registriert (siehe auch Abb. 51). Außer in Meeschensee waren besonders viele Fahrräder auch an den Geländern der Zugänge in Aukrug, Elmshorn, Schleswig, Hasloh, Bönningstedt und Süderlügum abgestellt.

Abbildung 51: Sehr viel mehr Fahrräder als Abstellplätze werden in Meeschensee registriert. Täglich werden diese auch auf den Bahnsteigrampen abgestellt.

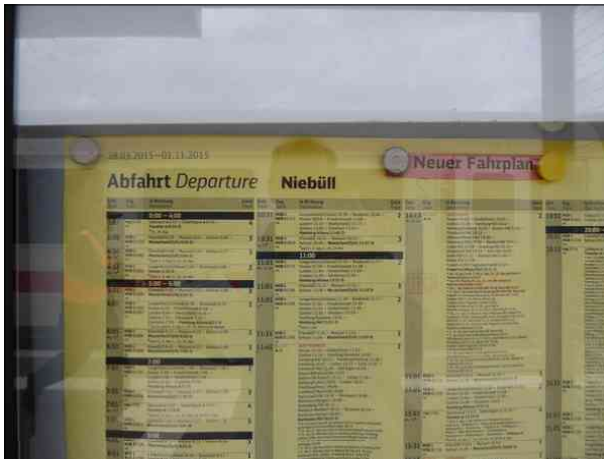
Abbildung 52: Rund drei Monate nach einem Fahrplanwechsel sollte die Kennzeichnung „Neuer Fahrplan“ längst entfernt sein. Das war sie in Niebüll jedoch nicht.

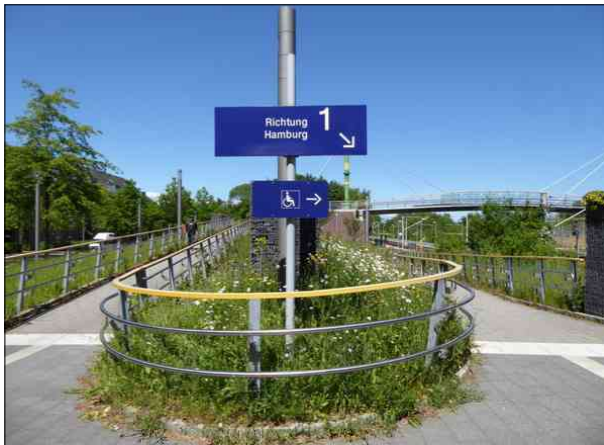
Abbildung 53: Die Wegeleitung in Ahrensburg-Gartenholz ist nicht optimal. An dieser Stelle wäre ein Hinweis auf den Weg zu Gleis 2 über die linke Rampe nicht nur für Rollstuhlfahrer sinnvoll.

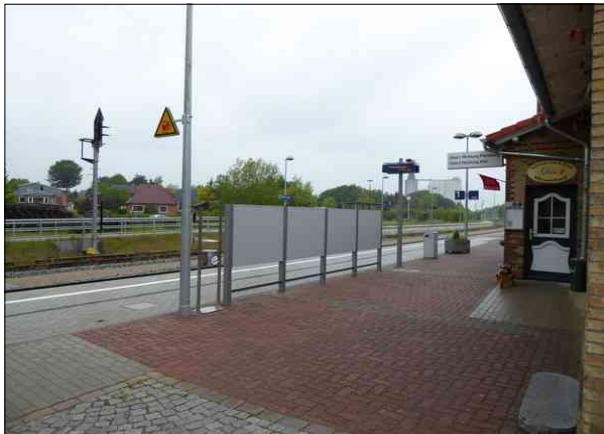
Abbildung 55: Ungünstig ist die gewählte Variante des neuen Infopunkts in Süderbrarup. Zwei doppelseitige Vitrinen würden schon beim Zugang sichtbare Informationen bieten.

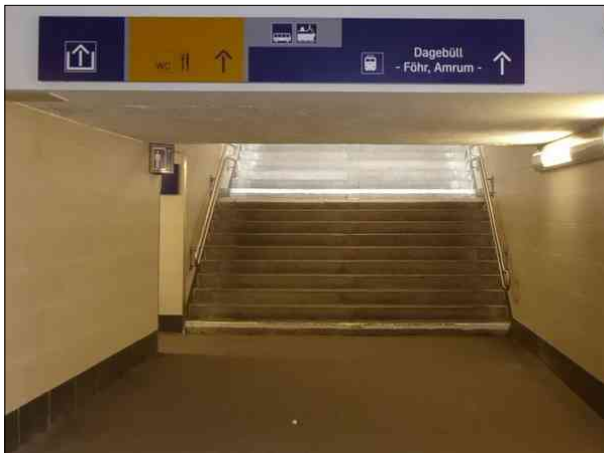
Im Bahnhof Niebüll wurde die Wegweisung zum NEG-Bahnhof durch zusätzliche Beschilderung in der Unterführung verbessert (siehe Abb. 56). Früher waren wiederholt verunsicherte Reisende anzutreffen, die unter Zeitdruck standen, um Anschlusszüge zu den Fähren nach Föhr und Amrum zu erreichen.

Abbildung 56: Erfreulich ist die neue Wegweisung zum NEG-Bahnhof im Tunnel des Bahnhofs Niebüll.

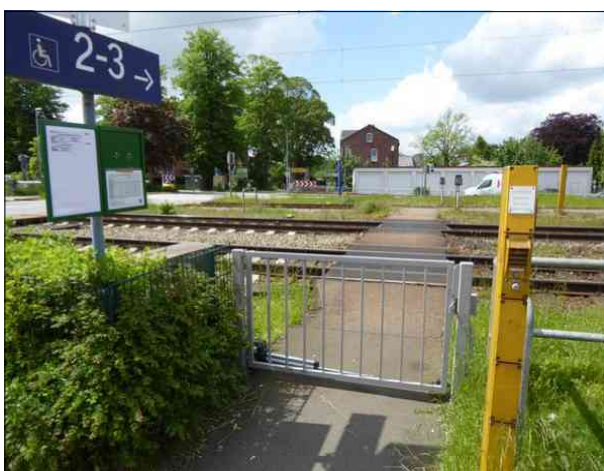
Abbildung 57: Der monatelang defekte barrierefreie Zugang zum Mittelbahnsteig in Wrist wurde instand gesetzt.

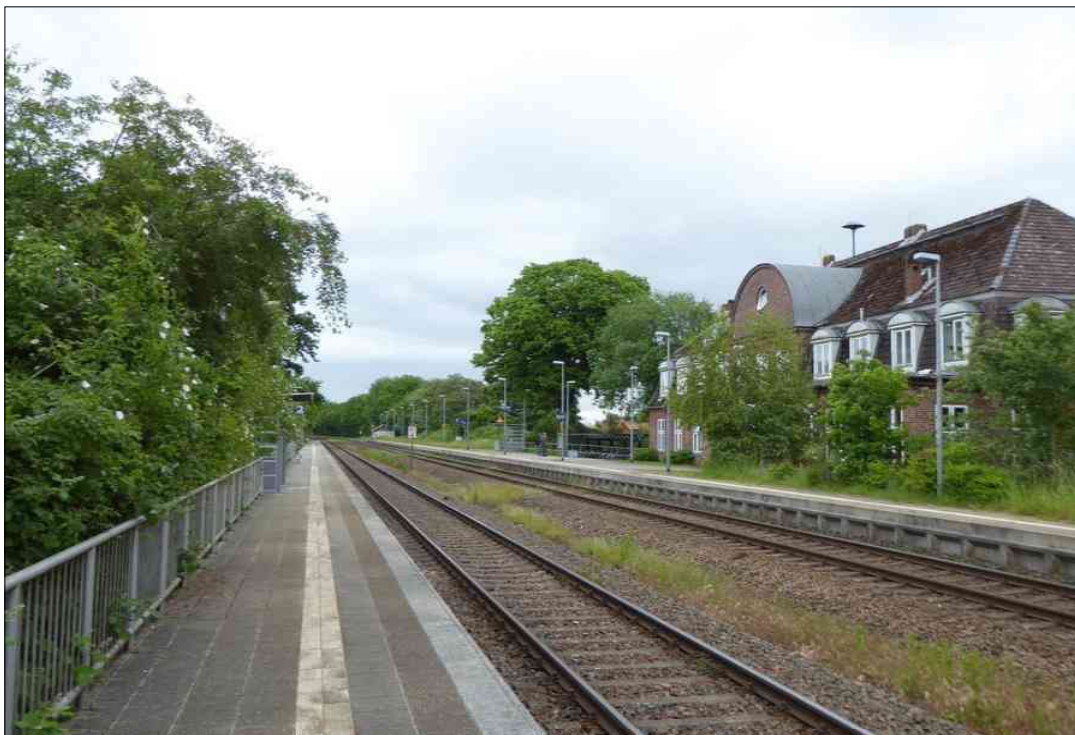
Burg (Dithm): Bahnhof an der Strecke Hamburg - Westerland. Der Fahrkartenautomat war abgebaut, der DSA an Gleis 2 war defekt, und einige Schilder waren zugewachsen. Auch auf der Treppe und im Fahrgastunterstand an Gleis 1 wucherten Pflanzen. Im Warteraum gab es Glas- und Feuchtigkeitsschäden.

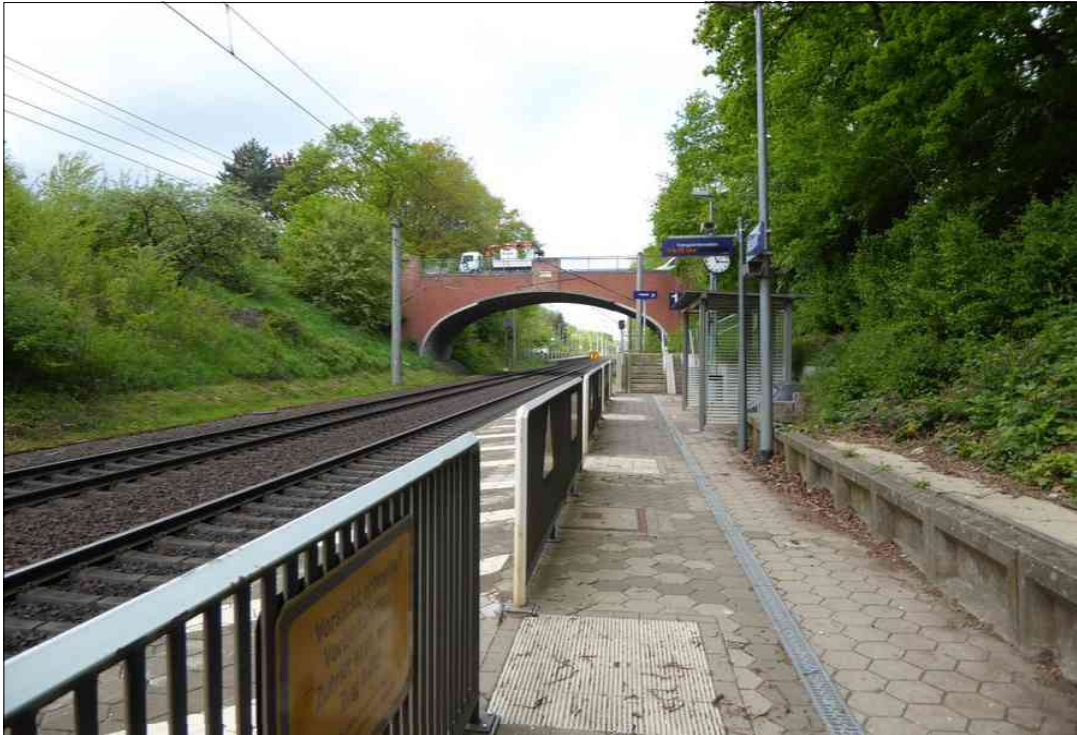
Müssen: Haltepunkt an der Strecke Hamburg - Büchen. Über die am Erhebungstag stattfindenden Lokführerstreiks wurde gar nicht informiert, obwohl auf der Strecke viele Züge ausfielen. Da der Fahrkartenautomat nicht funktionierte, konnte man auch damit keine Fahrplanauskünfte erhalten.

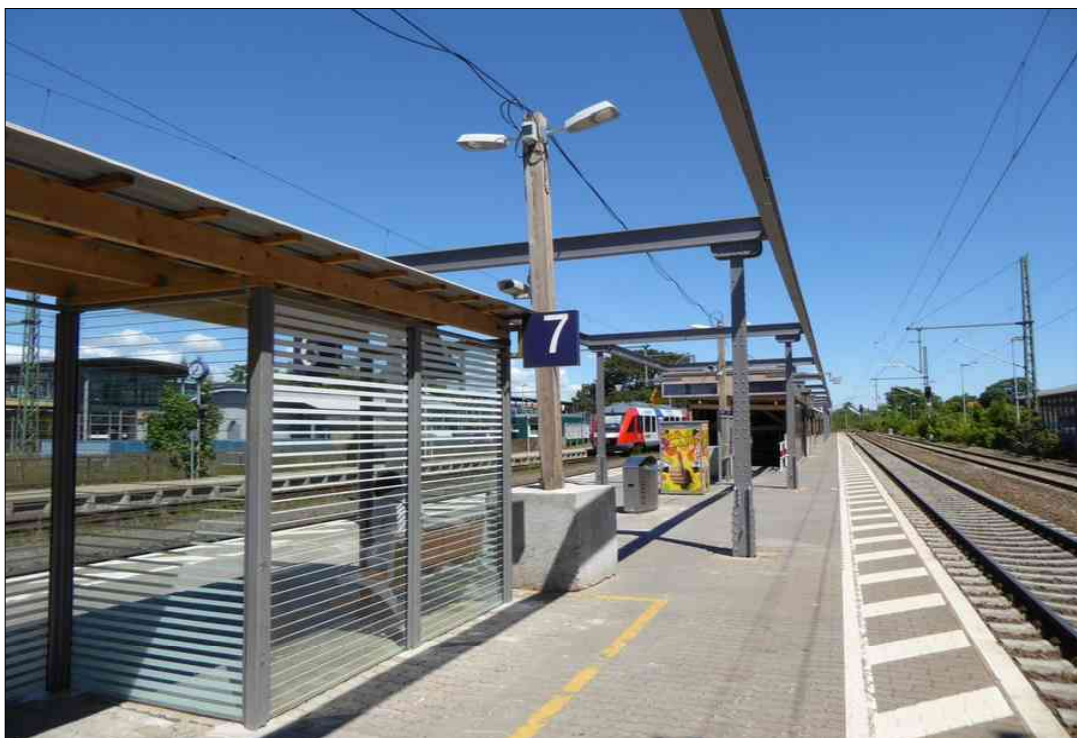
Bad Oldesloe: Bahnhof an den Strecken Hamburg - Lübeck und Bad Oldesloe - Neumünster. Die Tragkonstruktion des Bahnsteigdaches an den Gleisen 6/7 war schon wieder aufgebaut. Entscheidend für die schlechte Bewertung war jedoch der Defekt des Aufzugs zu diesem Bahnsteig.
