# 30. Qualitätskontrolle an den Bahnstationen in Schleswig-Holstein

## Ergebnisbericht

## Sommer 2016

Auftraggeber:  
NAH.SH GmbH  
Raiffeisenstraße 1  
24103 Kiel

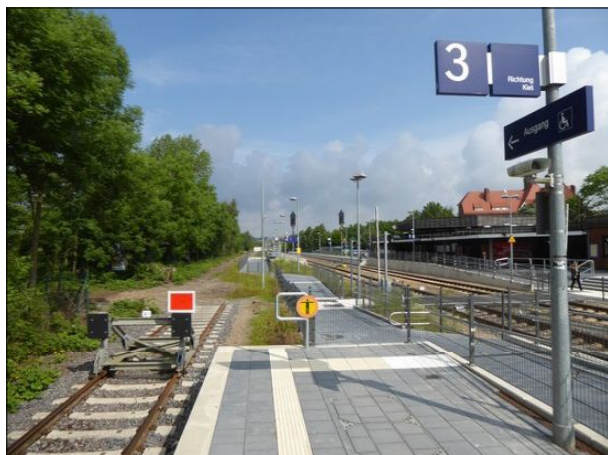
**Abbildung 1:** In Eckernförde wurden die Bahnsteige erneuert. Durch die gleichzeitige Erhöhung ist der Einstieg in die Triebwagen nun niveaugleich möglich.

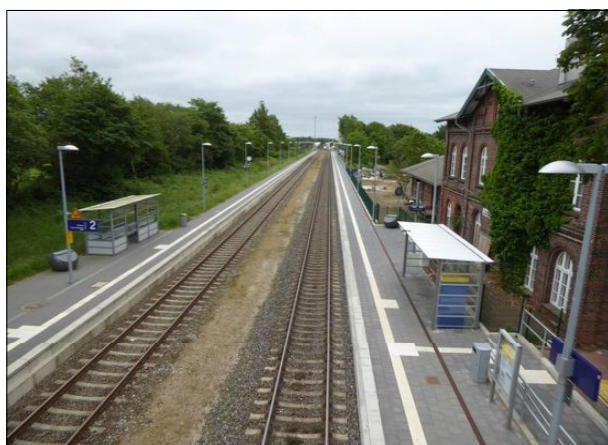
**Abbildung 2:** Am Hausbahnsteig in Lunden wurde im Zuge der Erneuerung auch ein Unterstand errichtet. Im Gegensatz zum Bahnsteig an Gleis 2 wurde jedoch kein Zugang zum Bahnübergang hergestellt.

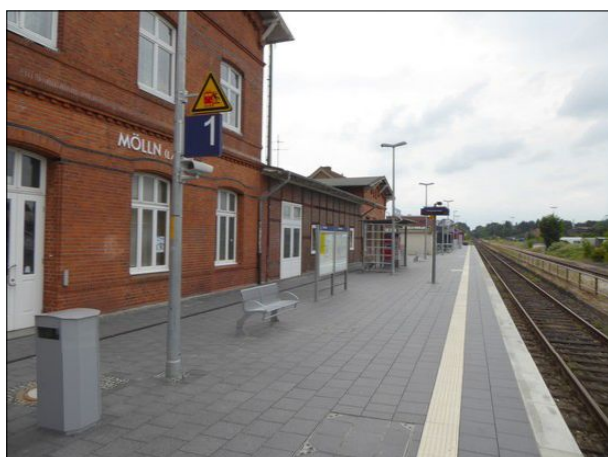
**Abbildung 3:** Auch in Mölln wurde die im Winter begonnene Bahnsteigerneuerung abgeschlossen.

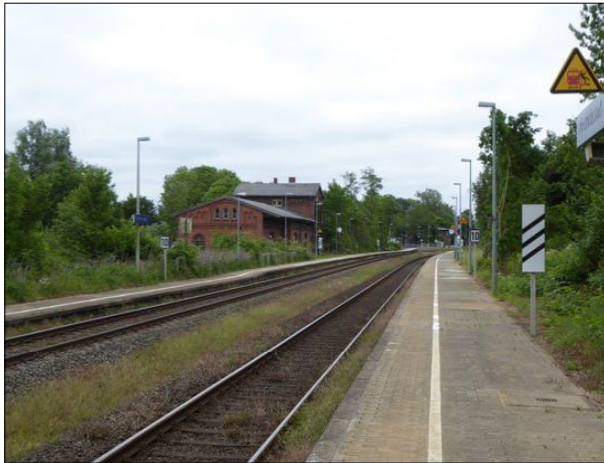
**Abbildung 4:** Die bereichsweise großen Absackungen auf den Bahnsteigen in Friedrichstadt wurden beseitigt.

In Friedrichstadt wurde durch die Beseitigung umfangreicher Pflasterabsackungen eine Verbesserung der Bahnsteigqualität erreicht. Durch den Ausgleich von Unebenheiten wurde die Pfützenbildung auf dem Bahnsteig von Thesdorf deutlich verringert. In Reinsbüttel (siehe Abb. 57) und Tiebensee wurden die seit Jahren bröckelnden Bahnsteigkanten instandgesetzt. In Uphusum und Dagebüll Kirche (Abb. 49) wurden die im Winter noch fehlenden Blindenleitstreifen wieder aufgetragen. In Raisdorf wurde der Blindenleitstreifen an Gleis 2 in den beschädigten Bereichen erneuert.

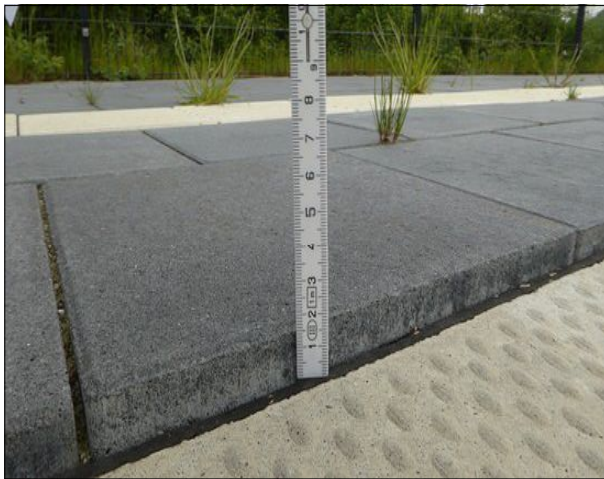
**Abbildung 5:** Die seit Inbetriebnahme Anfang 2015 auf größerer Länge mehr als einen Zentimeter hochstehenden Platten des Bahnsteigs in Schülldorf wurden immer noch nicht an das Niveau der Bahnsteigkante angepasst.

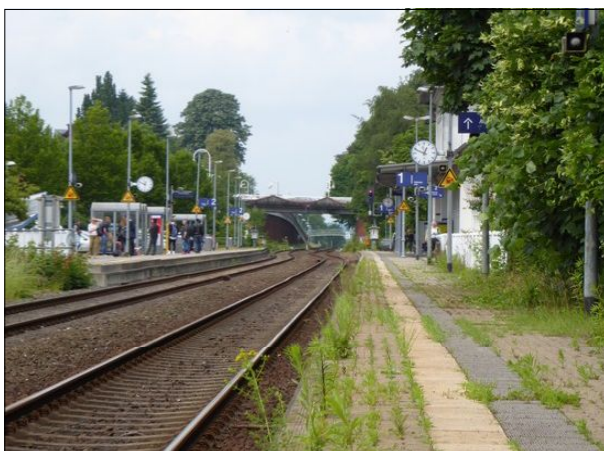
**Abbildung 6:** Der Hausbahnsteig in Eutin war im südlichen Bereich stark verkrautet.

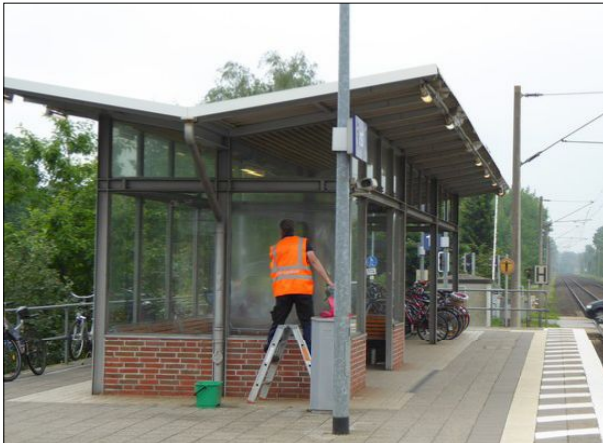
**Abbildung 7:** Während der Erhebung wurden die großen Scheiben der Wartehalle in Horst gereinigt. Die oberen Scheiben blieben jedoch verschmutzt. Zudem war die Wartehalle vermüllt.

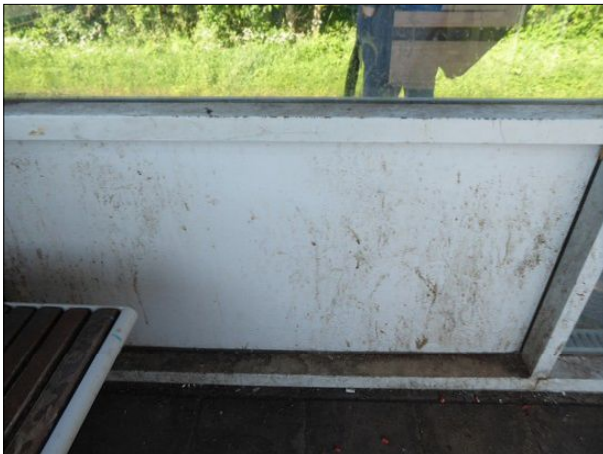
**Abbildung 8:** Die Brüstung der Wartehalle in Wahlstedt war stark verunreinigt.

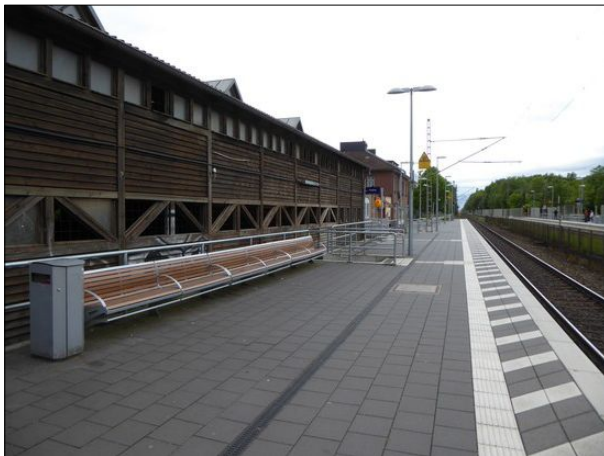
**Abbildung 10:** Weiterhin steht in Tornesch am Bahnsteig Richtung Hamburg nur ein Unterstand zur Verfügung. Die meisten Sitzplätze sind daher ohne Wetterschutz.

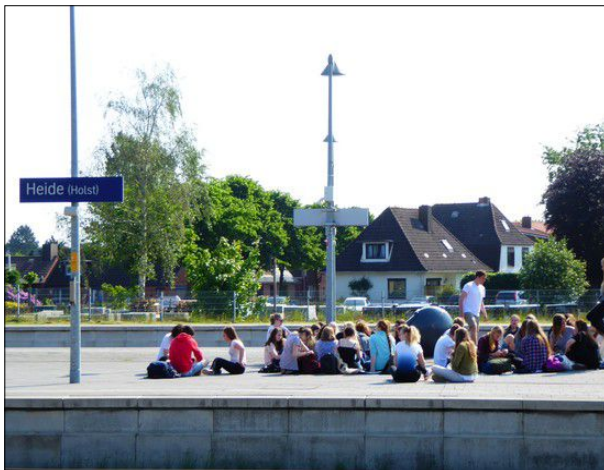
**Abbildung 11:** Für das hohe Fahrgastaufkommen im Sommer stehen in Heide auf dem breiten Bahnsteig der Gleise 2-4 zu wenig Sitzgelegenheiten zur Verfügung.

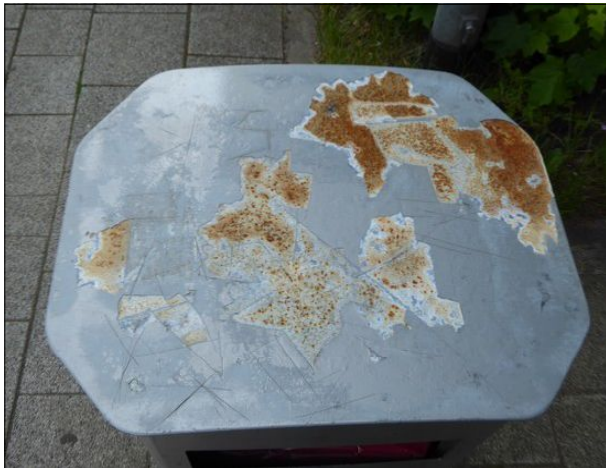
**Abbildung 13:** Die Abfallbehälter in Einfeld weisen mittlerweile größere Lackschäden auf.

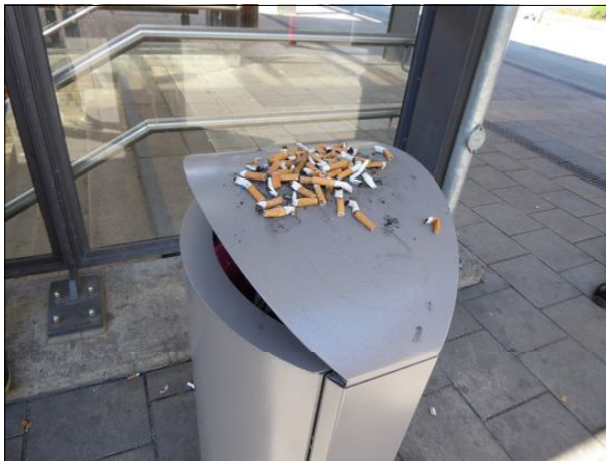
**Abbildung 14:** Die in Reinbek am Tunnelzugang an den Bushaltestellen platzierten Müllbehälter werden durch zahlreiche Zigarettenkippen verschmutzt.

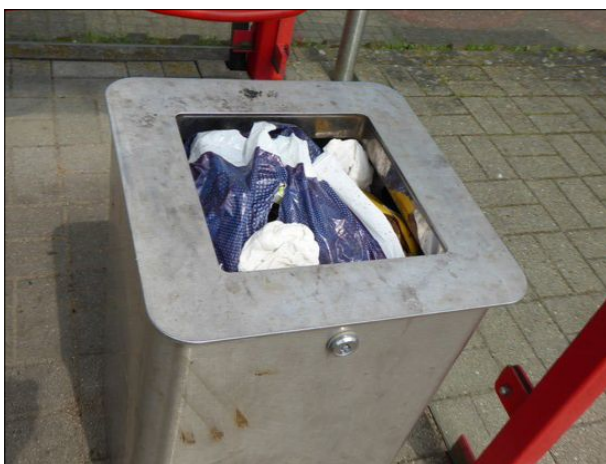
**Abbildung 15:** Der Behälter auf dem Bahnsteig in Langeln war verschmutzt und randvoll.

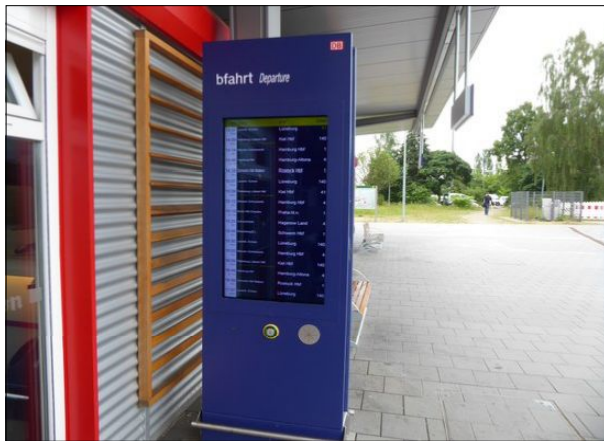
**Abbildung 16:** In Büchen wurde neben dem Gebäude an der Seite von Gleis 140 eine Stele mit Abfahrtsmonitor installiert.

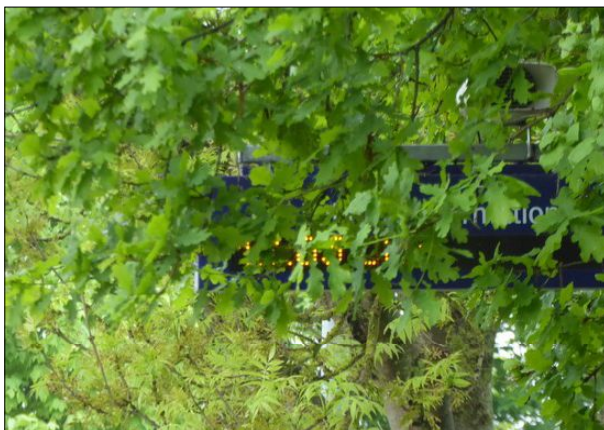
**Abbildung 18:** Der DSA in Süderdeich war einseitig dicht zugewachsen.

Die Zahl der defekten DSA ist gegenüber dem Winter von zwei auf vier angestiegen. Defekt waren die Anzeiger in Lauenburg, Oldenburg und Tönning sowie ein Gerät in Bredstedt. Der DSA in Wahlstedt war erneut innen etwas beschlagen. In Tating und Kiel-Russee wiesen die DSA Glasschäden auf. Die Anzeigen blieben jedoch lesbar. In Krempe und Süderdeich waren DSA zugewachsen.

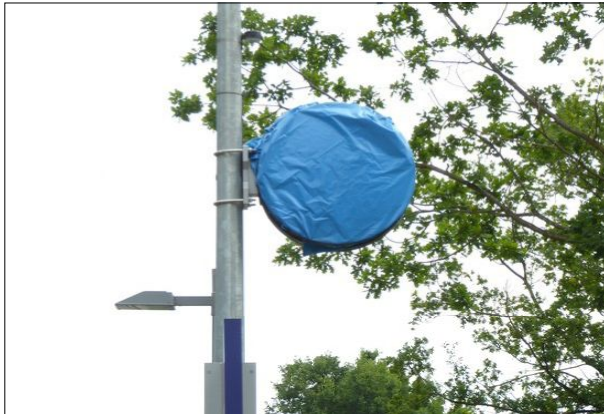
**Abbildung 19:** Seit dem Oktober 2015 unverändert war die Uhr am Haltepunkt Lübeck Hochschulstadtteil einseitig abgedeckt.

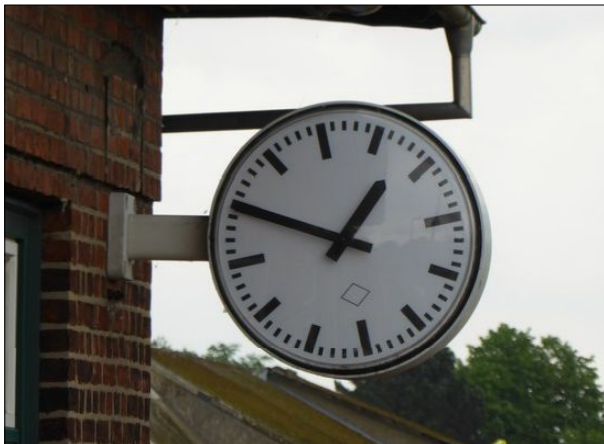
**Abbildung 20:** Diese Uhr in Hademarschen war einseitig verdreht.

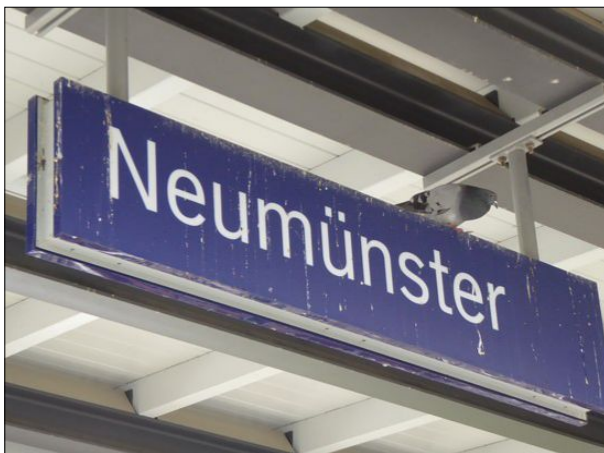
**Abbildung 21:** Die Bahnhofnamensschilder unter dem Dach an den Gleisen 1 und 2 waren in Neumünster durch Taubenkot verschmutzt.

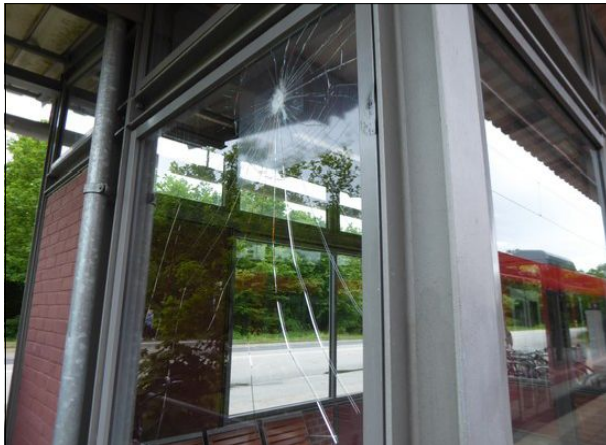
**Abbildung 22:** Eine Scheibe der Wartehalle in Lübeck-Kücknitz wurde mutwillig beschädigt.

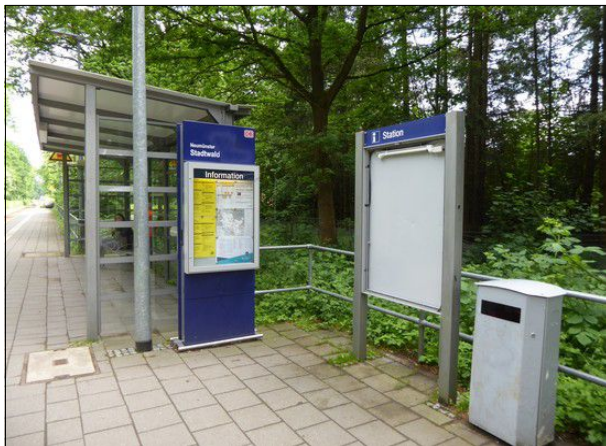
**Abbildung 23:** Eine der beiden Vitrinen in Neumünster Stadtwald war ohne Scheibe. Die nötigsten Informationen fanden in der anderen Vitrine einen Platz.

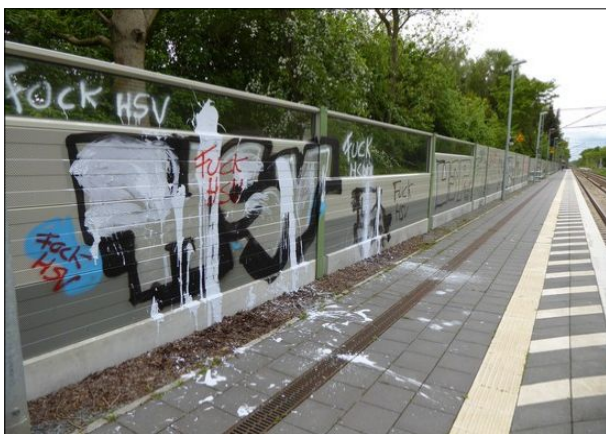
**Abbildung 24:** Bis zur Errichtung der Lärmschutzwand war das Erscheinungsbild des erneuerten Haltepunkts in Prisdorf gut. Das Bauwerk selbst und besonders die folgenden Schmierereien beeinträchtigen den Wartekomfort deutlich.

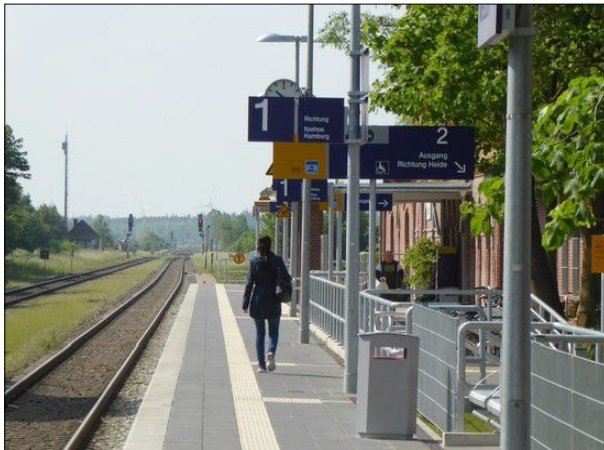
**Abbildung 25:** Auswahl und Platzierung der Schilder am neuen Hausbahnsteig in Meldorf tragen nicht zur Übersichtlichkeit bei. Auch die Uhr wird teilweise verdeckt.

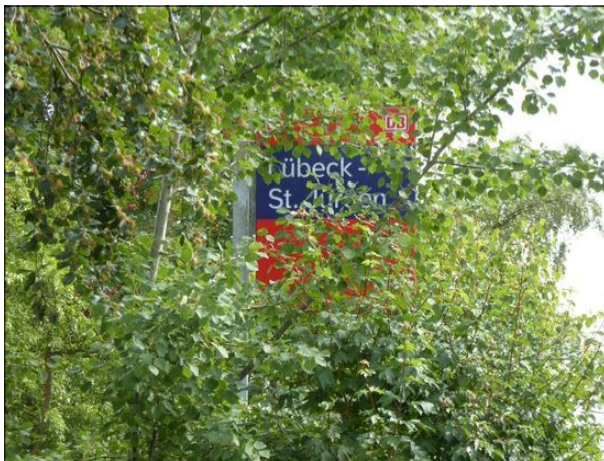
**Abbildung 26:** Der Stationsmast in Lübeck-St. Jürgen ist zugewachsen.

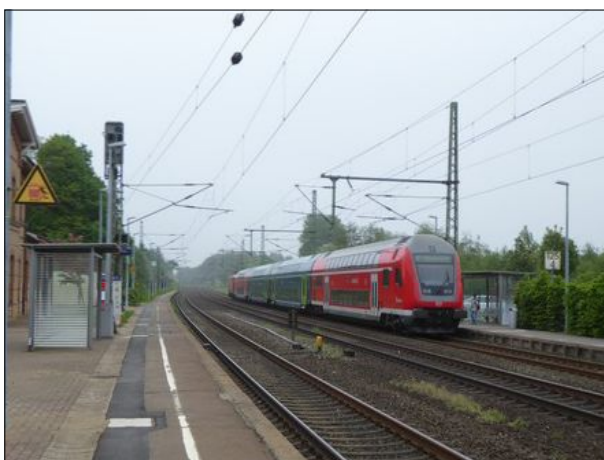
**Abbildung 27:** In Owschlag fehlten an den Bahnsteigen die Gleisnummernschilder.

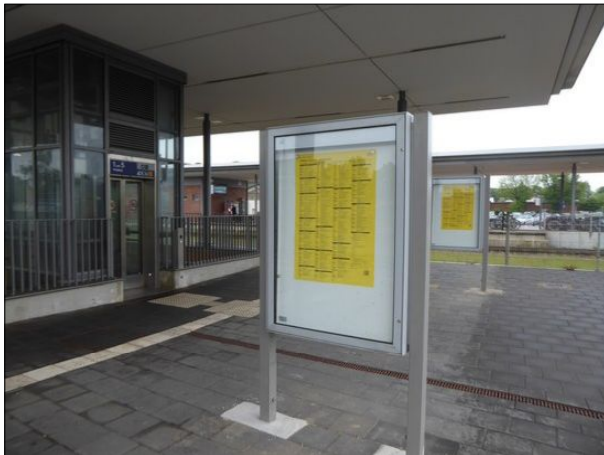
**Abbildung 28:** In Heide wurden am nördlichen Zugang zu den Gleisen 2-4 zwei Vitriolen mit Abfahrtsinformationen aufgestellt.

In einer mit „Fahrplan“ bezeichneten Vitrine in Schwarzenbek an Gleis 4 gibt es sieben Aushänge. Keiner von ihnen beinhaltet jedoch Fahrplaninformationen. In Heide ist dagegen eine Fahrplanvitrine mit „Tarife“ überschrieben.

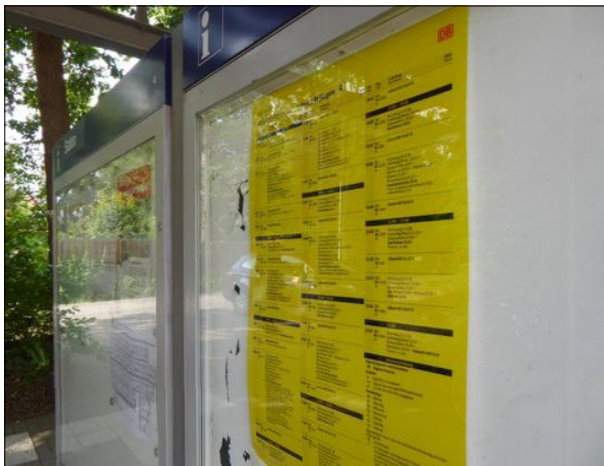
**Abbildung 29:** Die Rückwand der Fahrplanvitrine in Lübeck-St. Jürgen ist etwas beschädigt.

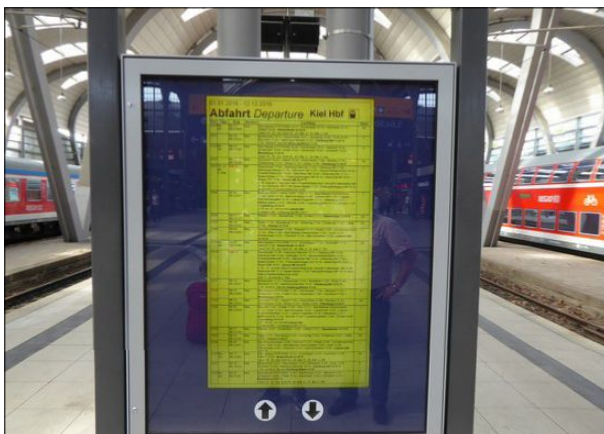
**Abbildung 30:** In Kiel Hbf wird ein elektronisch angezeigter Abfahrtsplan getestet. Das Umblättern mit den Pfeilen unterhalb des Plans funktionierte Anfang Juni noch nicht.

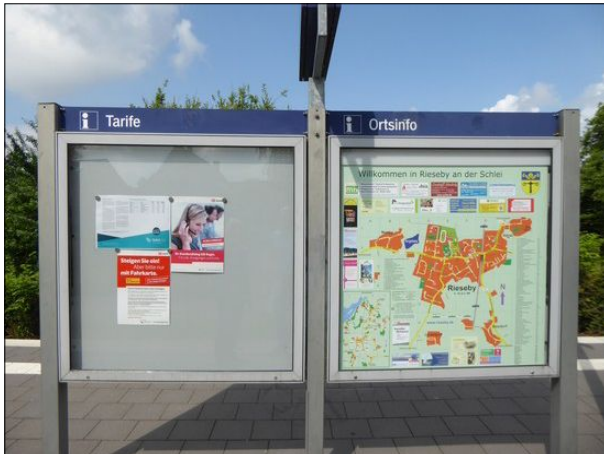
**Abbildung 31:** Für die Ortsinfovitrine in Rieseby wurde durch die Gemeinde ein passender Ortsplan zur Verfügung gestellt.

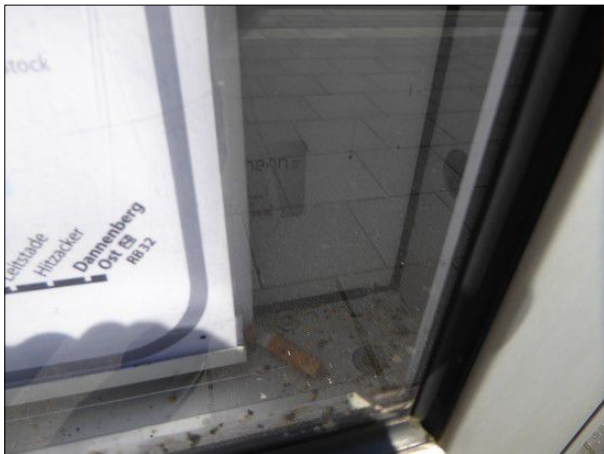
**Abbildung 32:** Eine HVV-Vitrine in Reinbek war innen durch Spinnenschmutz und eine Zigarettenspitze verunreinigt.

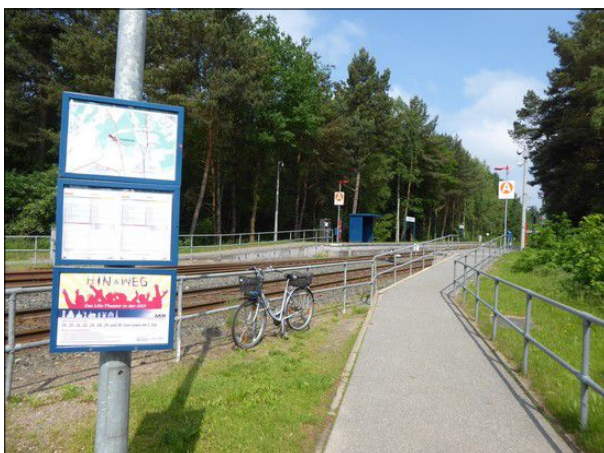
**Abbildung 33:** Nach vielen Jahren, in denen in Haslohfurth nicht einmal einen Fahrplan aushang, wurden die Aushangflächen für den Fahrplan und den Ortsplan nun noch durch eine Halterung für Werbung erweitert.

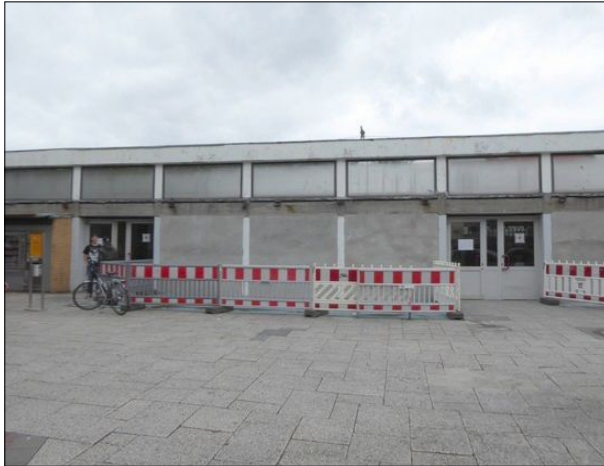
**Abbildung 34:** Durch den Abbau des Vordachs mit der Beschilderung präsentieren sich die Eingänge zum Empfangsgebäude von Elmshorn wenig einladend.

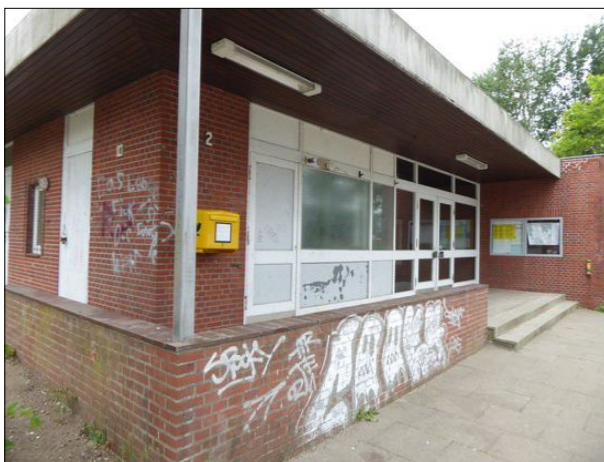
**Abbildung 36:** Das Empfangsgebäude des Bahnhofs Tönning ist außen seit Jahren bekrizelt und beschmiert.

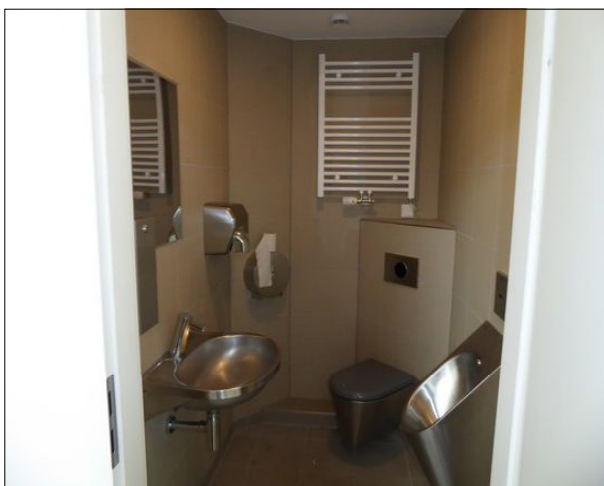
**Abbildung 39:** In Neustadt wurden moderne Toilettenräume im Bahnhof eingerichtet.

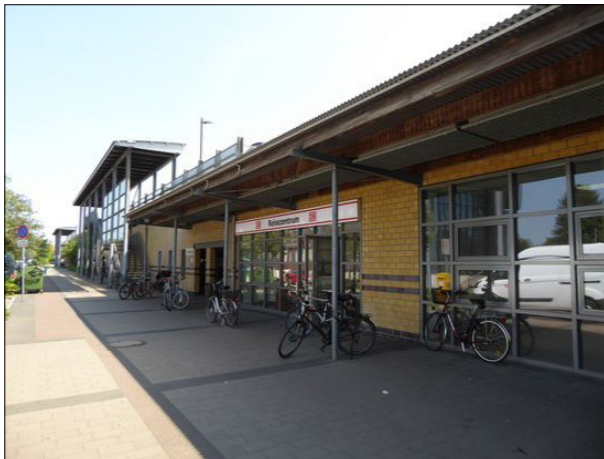
**Abbildung 40:** Das Reisezentrum in Bad Oldesloe hat im Bahnhof die Räume gewechselt und ist nun nicht mehr direkt aus der Empfangshalle zugänglich.

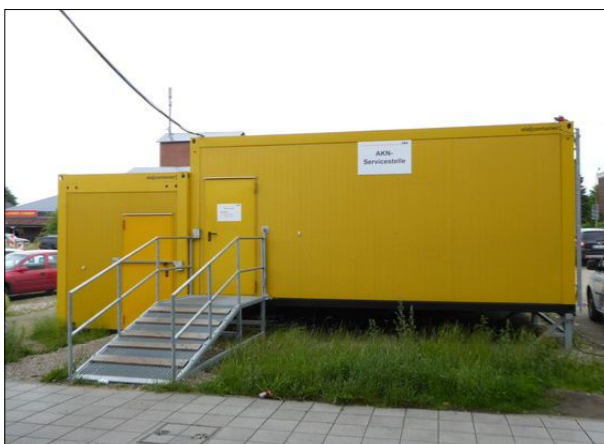
**Abbildung 42:** Während des Neubaus der AKN-Fahrkartenverkaufsstelle in Kaltenkirchen als Anbau an das ehemalige Bahnhofsgebäude war diese in einem Container untergebracht.

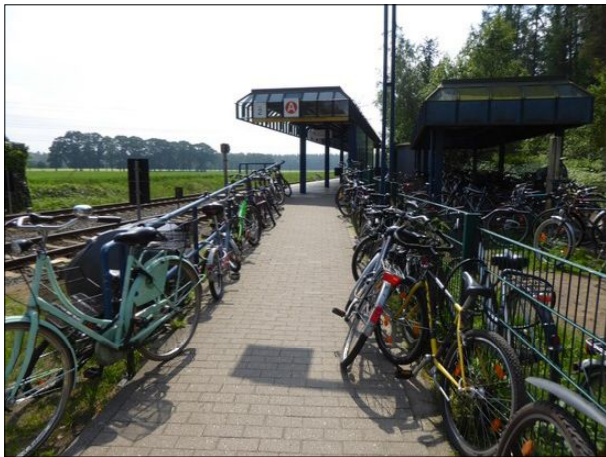
**Abbildung 43:** Die zahlreichen in den Bahnsteigzugängen von Meeschensee angeschlossenen Fahrräder lassen nur noch einen schmalen Durchgang.

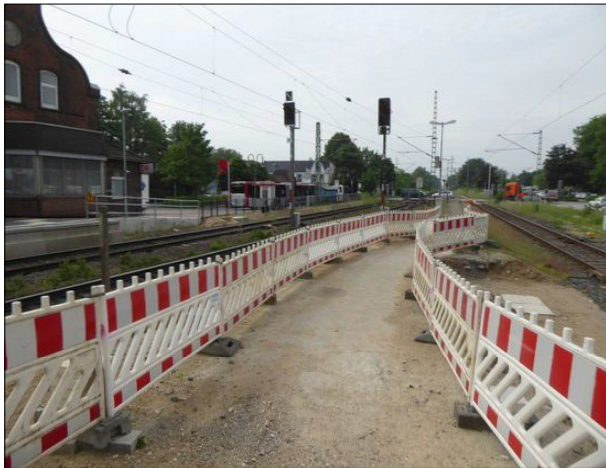
**Abbildung 44:** Da der neue Aufzug in Wrist nicht funktionierte, mussten Rollstuhlfahrer den noch provisorisch erhaltenen Überweg über die Gleise mit Freigabe durch die Fahrdienstleiterin benutzen.

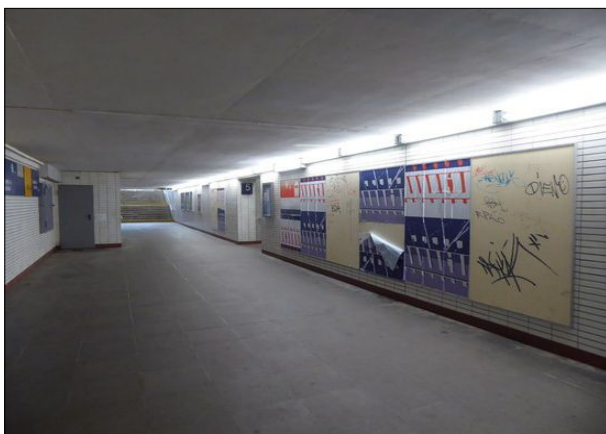
**Abbildung 45:** In Pinneberg waren zum wiederholten Mal einige Tapeten des Graffiti-Schutzboards im Tunnel abgerissen.

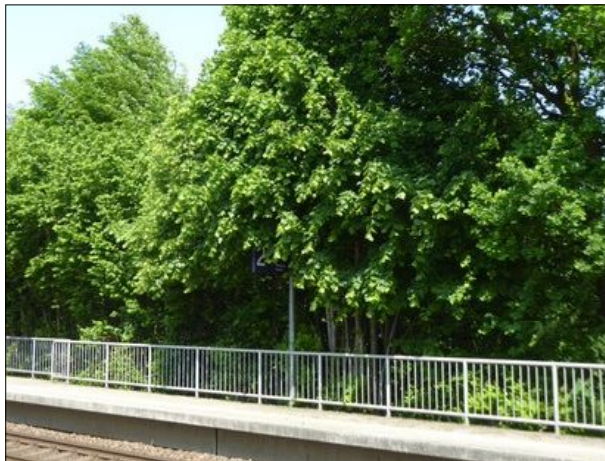
**Abbildung 46:** Wie schon im letzten Jahr war ein Lichtmast an Gleis 2 in Burg fast vollständig eingewachsen.

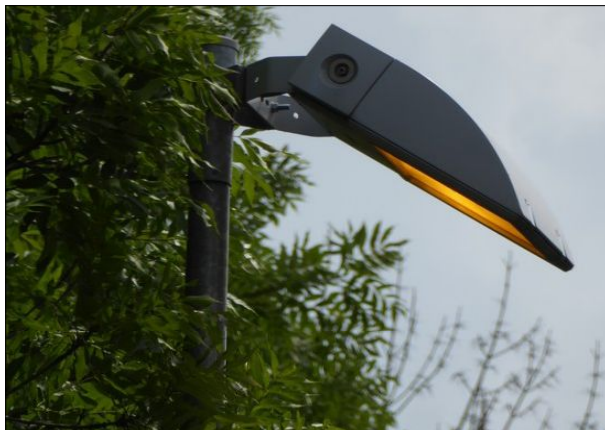
**Abbildung 48:** Seit drei Jahren ist in Bad Malente-Gremsmühlen eine Leuchte an Gleis 1 nicht auf den Bahnsteig sondern zum benachbarten Kurpark ausgerichtet.

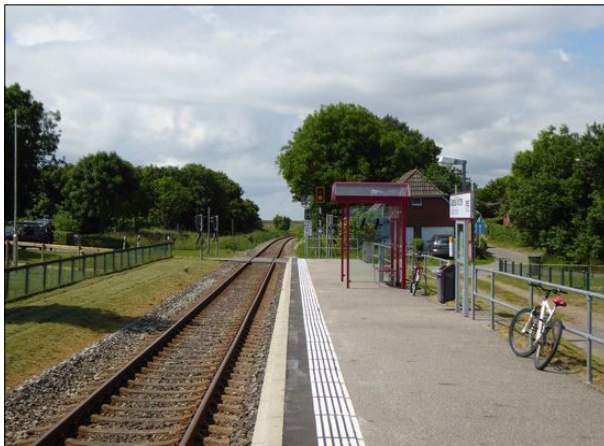
**Abbildung 49:** Nach dem Auffüllen von Absackungen wurde in Dagebüll Kirche im Frühjahr auch der Blindenleitstreifen wieder hergestellt.

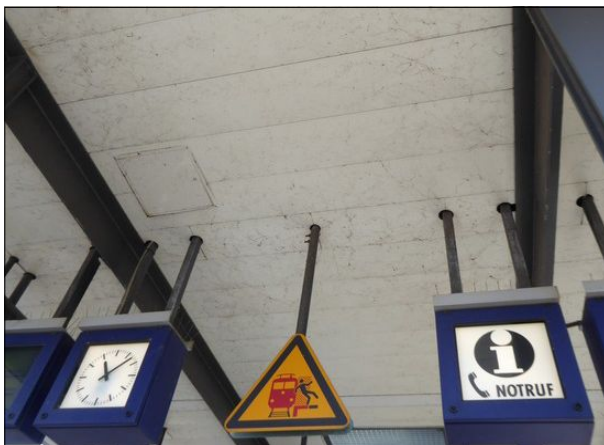
**Abbildung 50:** Die Unterseite des Bahnsteigdachs in Reinbek war bereichsweise verschmutzt.

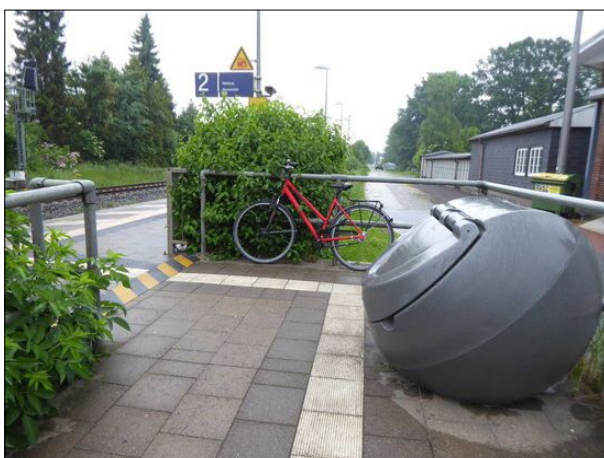
**Abbildung 51:** Nach wie vor ragte im Zugang zu Gleis 2 in Dauenhof eine Streugutbox auf den Blindenleitstreifen.

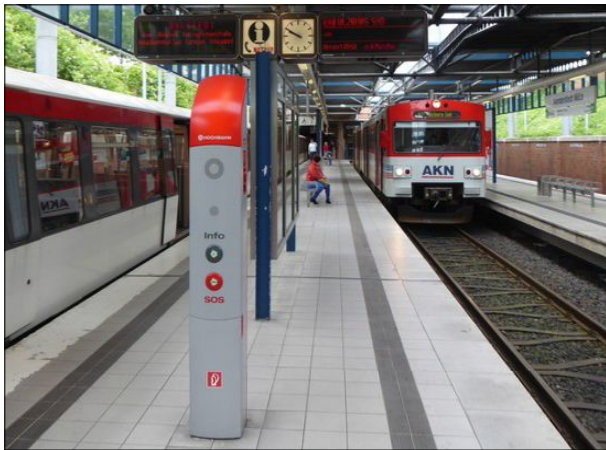
**Abbildung 52:** Im Bahnhof Norderstedt Mitte, für den die Hamburger Hochbahn zuständig ist, wurden neue Notruf- und Informationssäulen aufgestellt.

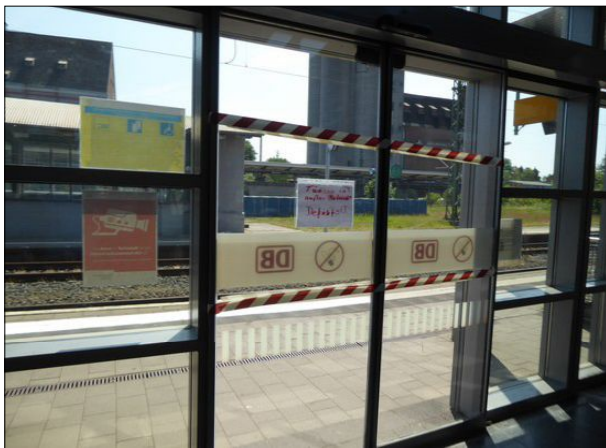
**Abbildung 53:** Im Bahnhof Bad Oldesloe war die Automattür von der Empfangshalle zu Gleis 3 defekt und gesperrt.

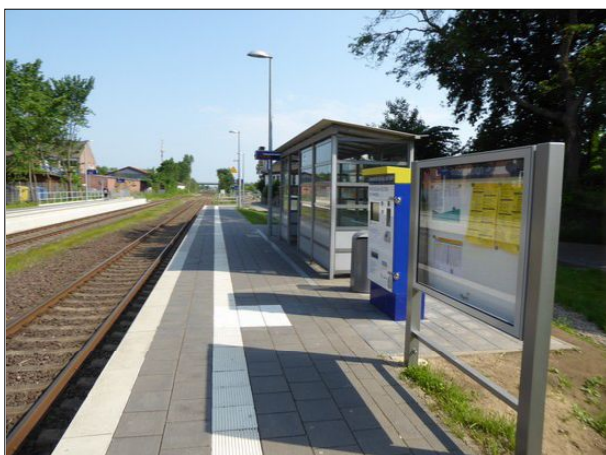
**Abbildung 54:** In Meldorf wurde an Gleis 2 erstmals ein Fahrkartenautomat aufgestellt. Seit dem Fahrplanwechsel im Dezember sind die zwischen Heide und Itzehoe verkehrenden Triebwagen nicht mehr mit Automaten ausgestattet.

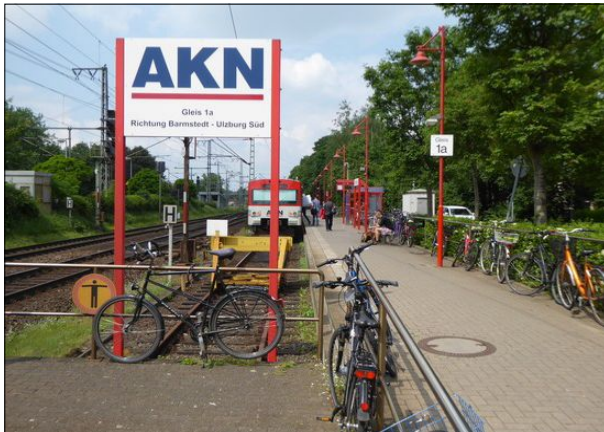
**Abbildung 55:** In Elmshorn werden viele Fahrräder an die Geländer des AKN-Bahnsteigs angeschlossen.

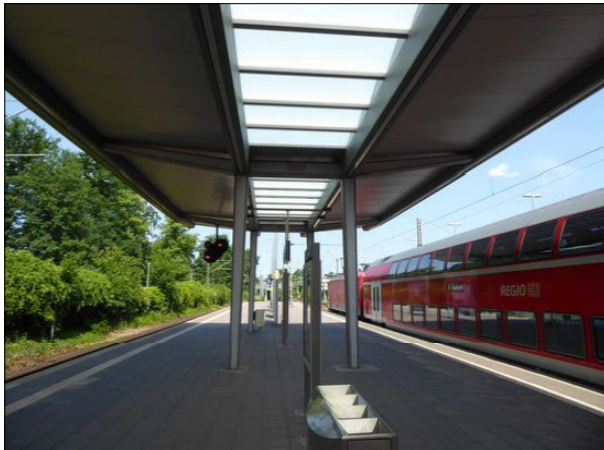
**Abbildung 56:** Durch die Reinigung der Scheiben des Bahnsteigdachs der Gleise 1/2 sehen diese wieder aus wie neu.

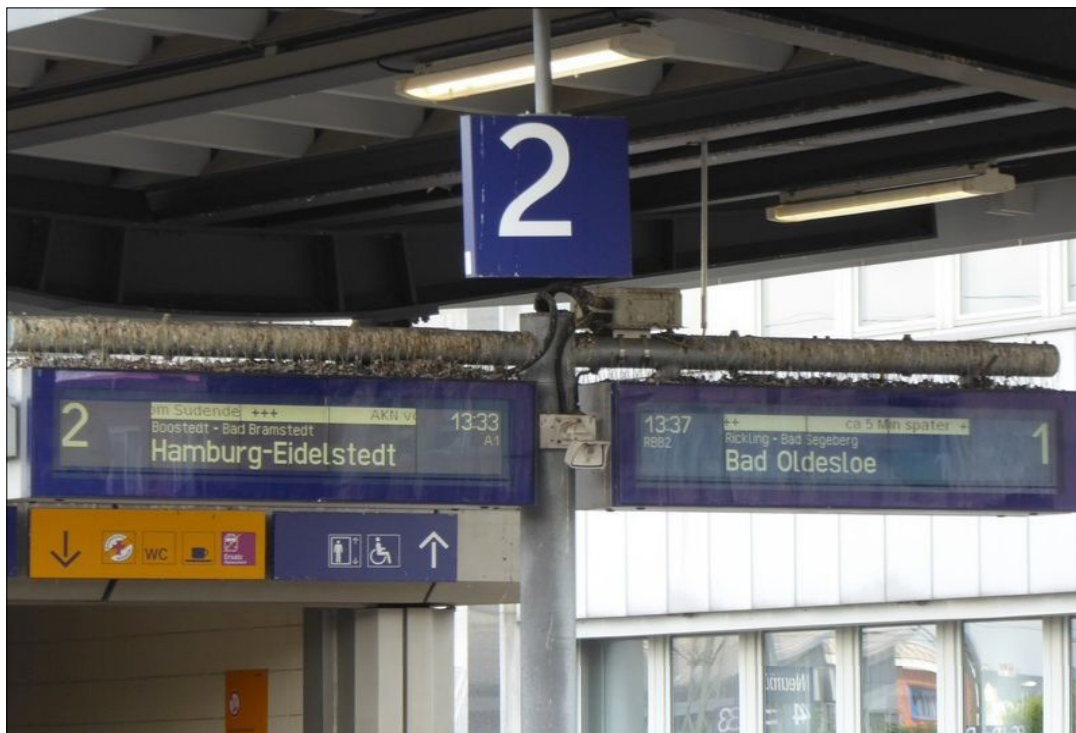
**Neumünster:** Bahnhof an der Strecke Hamburg - Kiel/Flensburg. Die Verschmutzungen durch Taubenkot waren vor allem an den Gleisen 1 und 2 umfangreich. Besonders viel Schmutz hat sich auf den Zugzielanzeigern angesammelt. Hinzu kommen weitere Mängel wie der schlechte Zustand des Warteraums an den Gleisen 5 und 6.

Nur Neumünster musste im Bereich Wartekomfort mit „mangelhaft“ bewertet werden. Ausschlaggebend dafür waren die umfangreichen Verschmutzungen durch Taubenkot an den Gleisen 1 und 2 sowie der schlechte Zustand des Warteraums an den Gleisen 5 und 6.

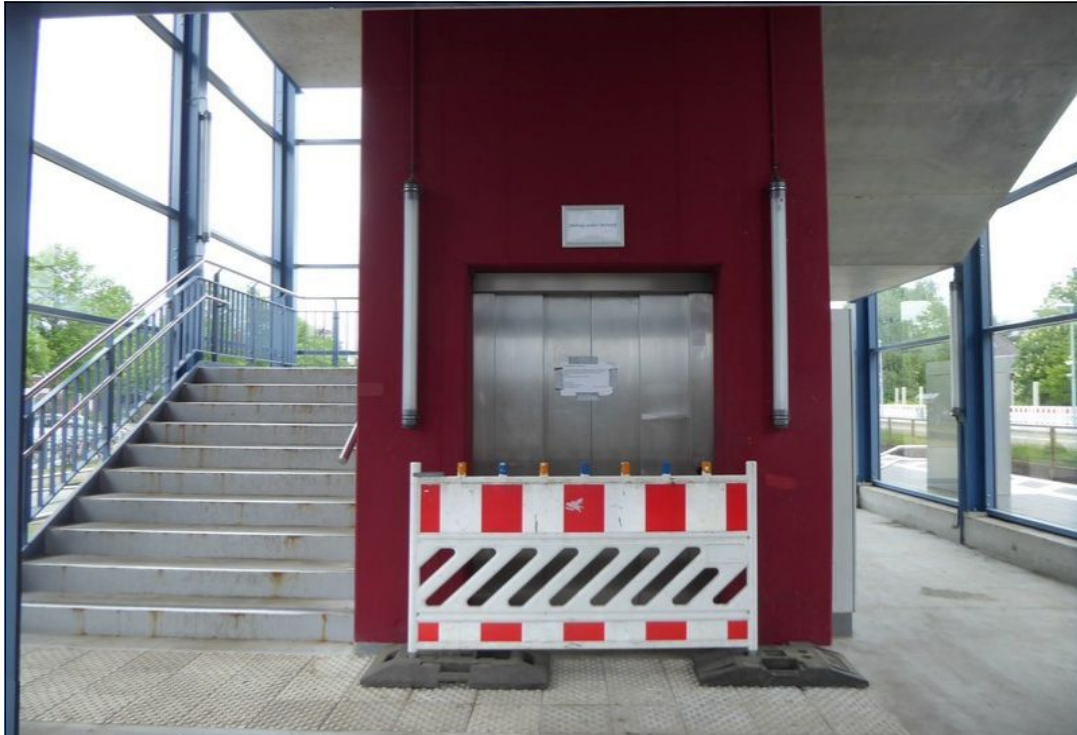
**Tornesch:** Bahnhof an der Strecke Hamburg - Elmshorn. Seit fast zwei Jahren müssen die Fahrgäste schon auf die Aufzüge verzichten.

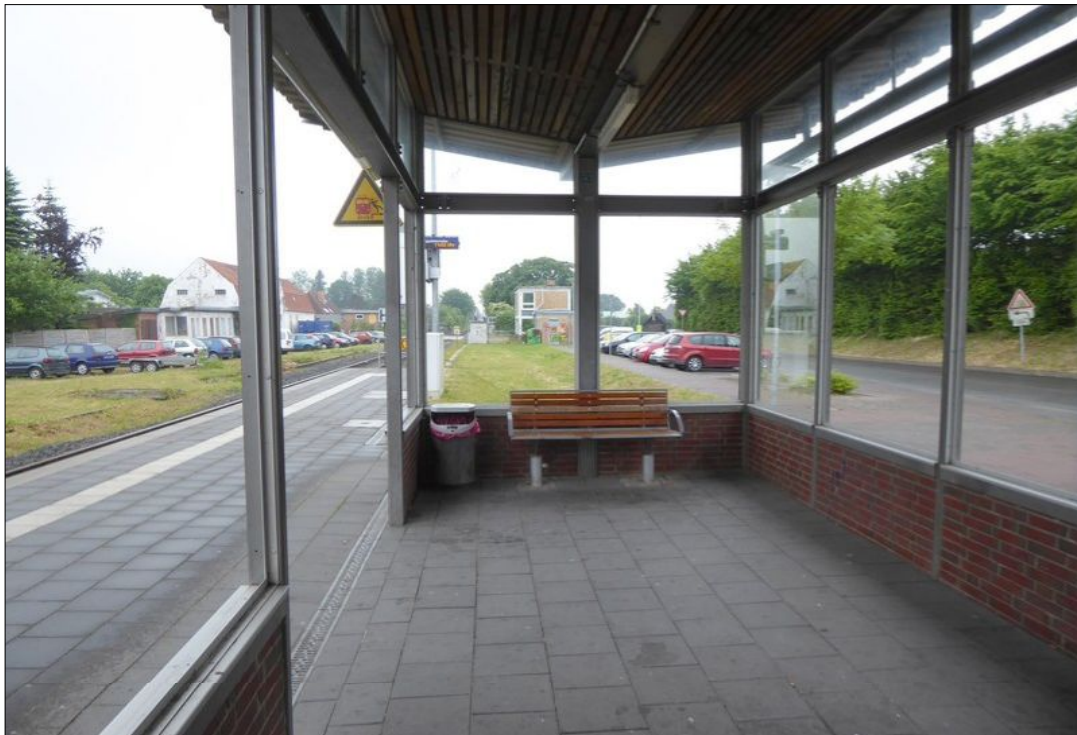
**Lensahn:** Haltepunkt an der Strecke Lübeck - Puttgarden. Nur noch eine der großen Scheiben in der Wartehalle ist vorhanden. Von den oberen Scheiben sind einzelne beschädigt.
