32. Qualitätskontrolle an den Bahnstationen in Schleswig-Holstein

Ergebnisbericht

Sommer 2017

Auftraggeber:
NAH.SH GmbH
Raiffeisenstraße 1
24103 Kiel

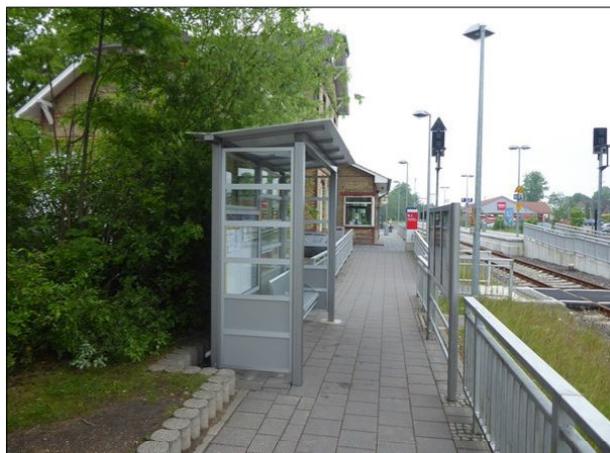
Abbildung 1: Rund zwei Jahre nach Schließung des Warteraums gibt es in Sörup wieder einen Wetterschutz. Am Bahnsteigzugang wurde ein kleiner Unterstand errichtet.

Nachdem in Sörup rund zwei Jahre kein Wetterschutz für die Fahrgäste zur Verfügung stand, wurde in diesem Frühjahr ein kleiner Unterstand aufgestellt (siehe Abb. 1). Er wurde am Bahnsteigzugang platziert, da der Bahnsteig selbst zu schmal ist. Da in Reinfeld während der Erneuerung des Bahnsteigdaches ein Container als Unterstand aufgestellt wurde (Abb. 2), gibt es aktuell an allen Bahnstationen im Land mindestens einen Wetterschutz. In Neustadt wurden unter dem Vordach Windschutzwände installiert, um den Witterungsschutz zu verbessern. Der starke Ausblühungen und Korrosion aufweisende Unterstand in Maasbüll wurde im Frühjahr aufgearbeitet (Abb10).

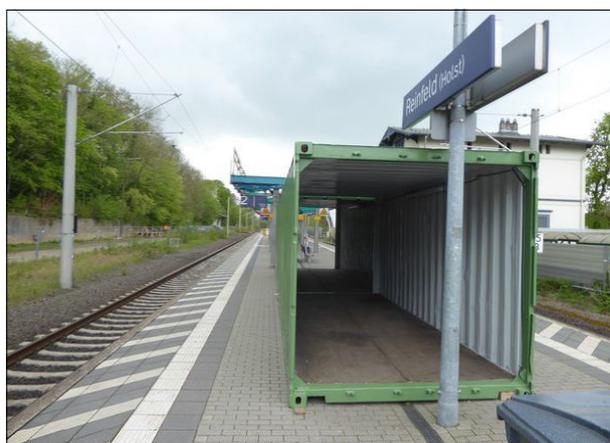
Abbildung 2: Die Eindeckung des Bahnsteigdaches in Reinfeld wurde zur Sanierung abgenommen. Provisorisch wurde ein Container als Wetterschutz aufgestellt.

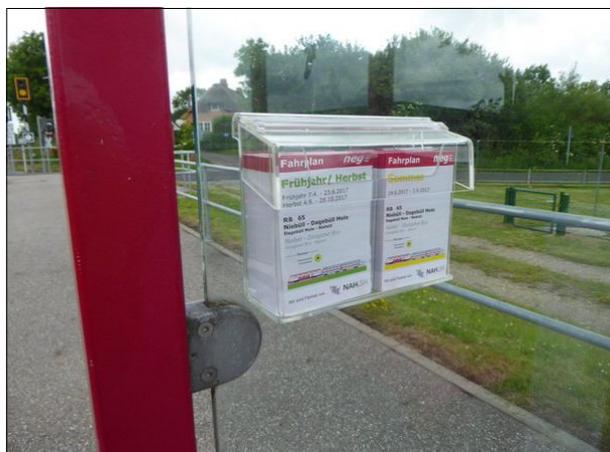
Abbildung 3: An den Stationen der NEG wurden die Wetterschutzeinrichtungen mit Halterungen für Fahrpläne ausgestattet.

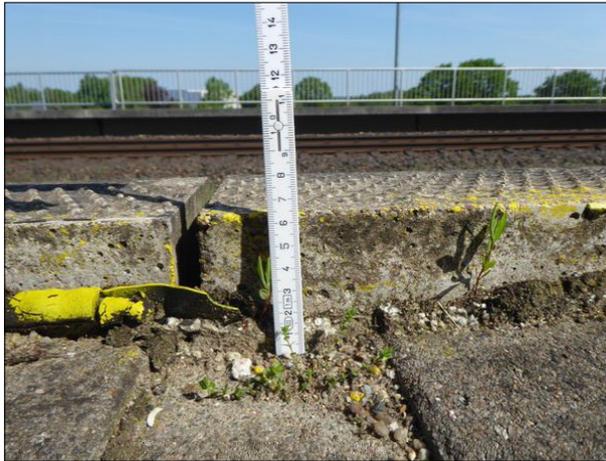
Abbildung 4: Mehr als 6 cm tiefe Absackungen wurden vor der Bahnsteigkante an Gleis 1 in Burg (Dithm) erfasst.

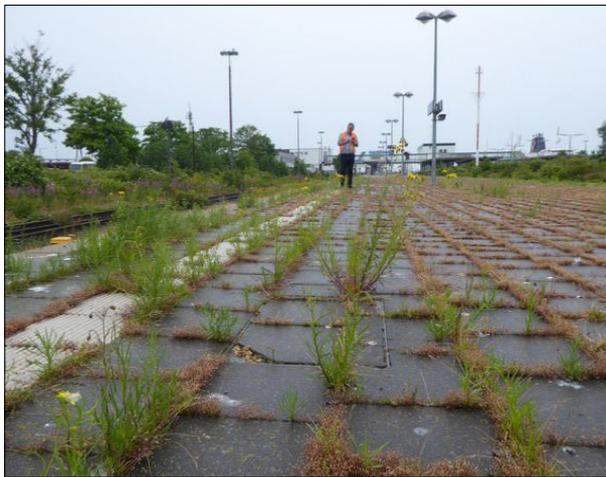
Abbildung 5: Der Bahnsteig in Puttgarden war in den Gleisabschnitten A bis C extrem verkrautet und mit Möwenkot verschmutzt.

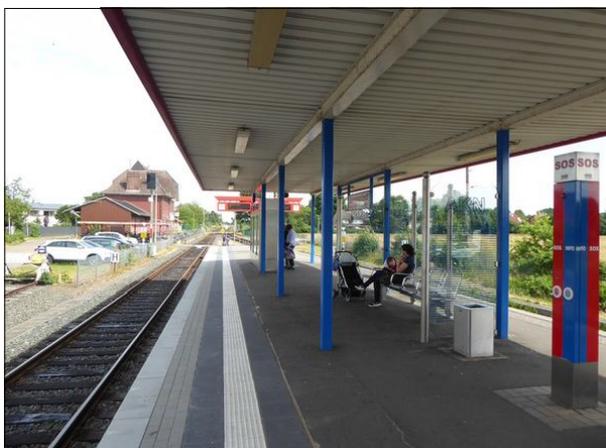
Abbildung 6: In Bönningstedt wurde an Gleis 1 im Zuge einer Bahnsteigkantenerneuerung auch ein Blindenleitstreifen eingebaut.

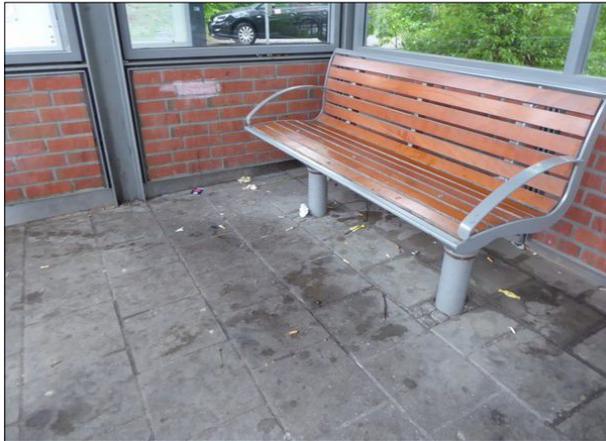
Abbildung 7: Ungewöhnlich viele Wetterschutzeinrichtungen auf den Bahnsteigen waren stark verschmutzt. Auch auf den Wartebereich der Wartehalle in Lübeck-St. Jürgen traf das zu.

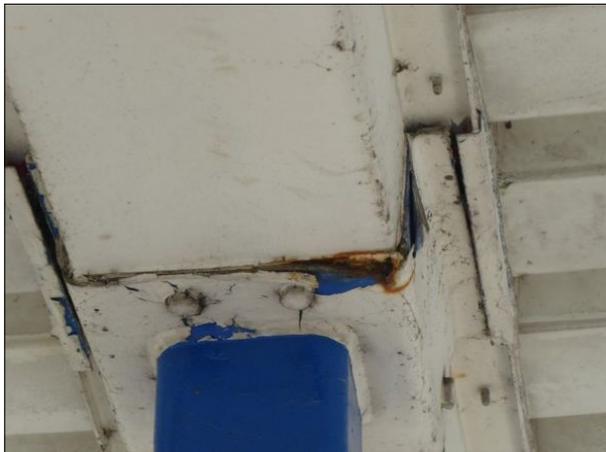
Abbildung 8: Das Bahnsteigdach in Ellerau weist Lackschäden und kleine Roststellen auf. Aus den Dachkanten tropft stellenweise Wasser.

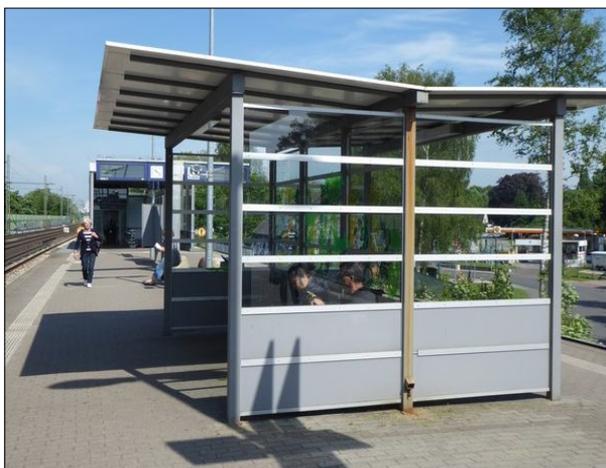
Abbildung 9: Der Wasserablauf dieses Unterstandes in Halstenbek ist defekt. Die Rostspuren zeigen, dass das Wasser außen am Fallrohr entlang läuft.

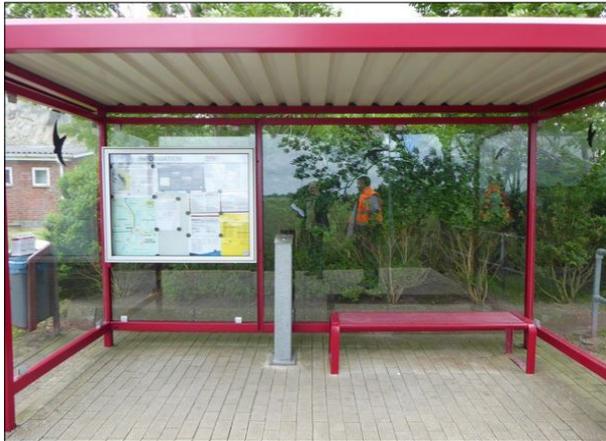
Abbildung 10: Der aufgearbeitete Wetterschutz in Maasbüll sieht wieder aus wie neu.

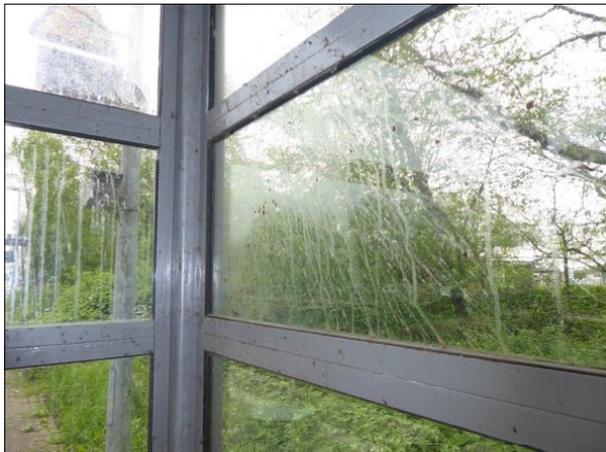
Abbildung 11: Die starken Verschmutzungen an den Scheiben und Brüstungen des Unterstands an Gleis 2 in Friedrichstadt wurden mindestens zwei Monate lang nicht beseitigt.

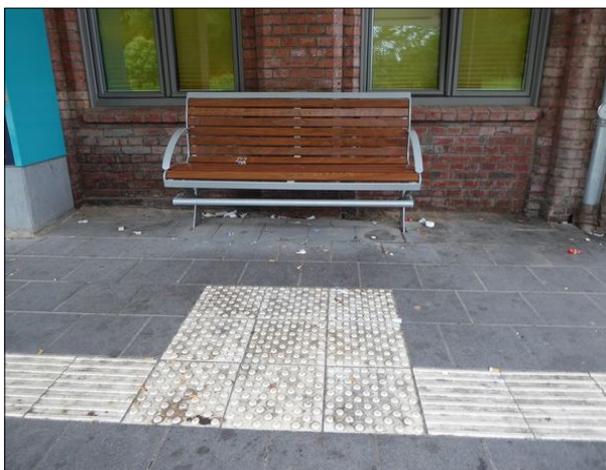
Abbildung 12: Der Wartebereich unter dem Vordach an Gleis 1 in Meldorf war stark verschmutzt.

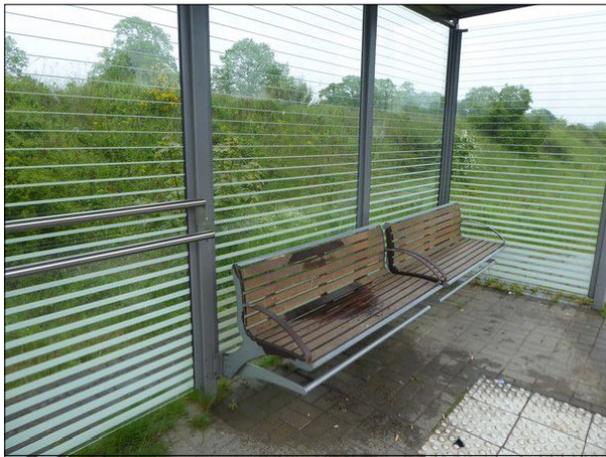
Abbildung 13: Die Unterstände an Gleis 4 in Büchen sind beide undicht. Daher sind einzelne Sitzbänke bei Regen nicht nutzbar.

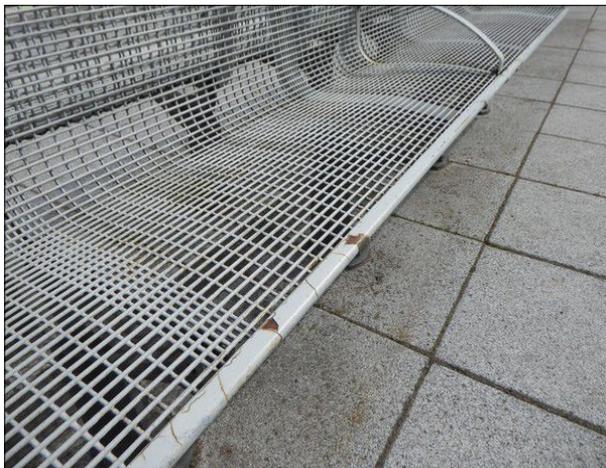
Abbildung 14: Die Roststellen an den Bänken auf dem Bahnsteig in Aumühle wurden im Jahr 2016 übergestrichen. Schon jetzt kommen die Schäden wieder zum Vorschein.

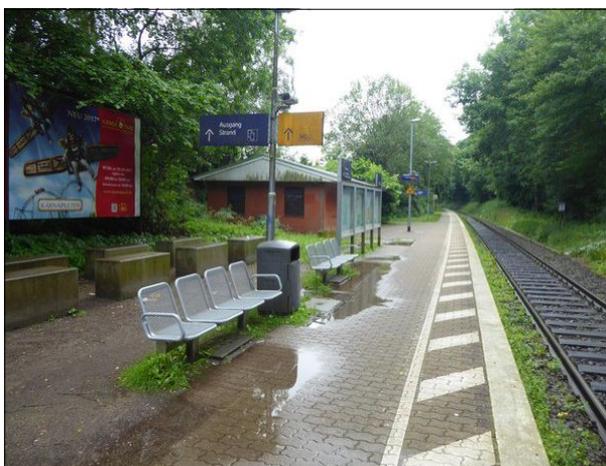
Abbildung 15: Vor den Sitzbänken in Sierksdorf läuft das Wasser bei Regen nicht ab. Es sammelt sich und bildet Pfützen.

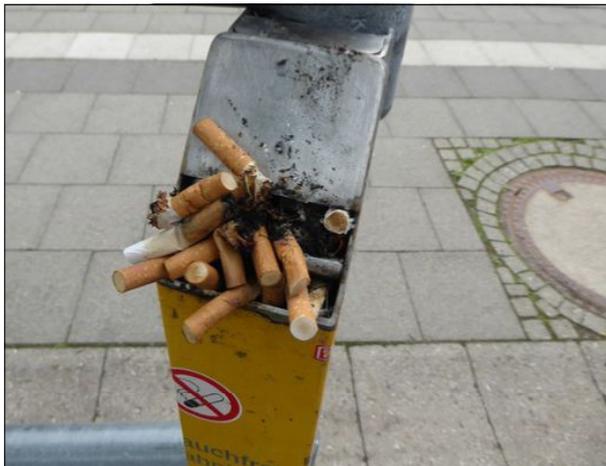
Abbildung 16: An 13 Stationen fielen übervolle Abfallbehälter negativ auf. In Büsum waren beide Aschenbecher und ein Mülleimer davon betroffen.

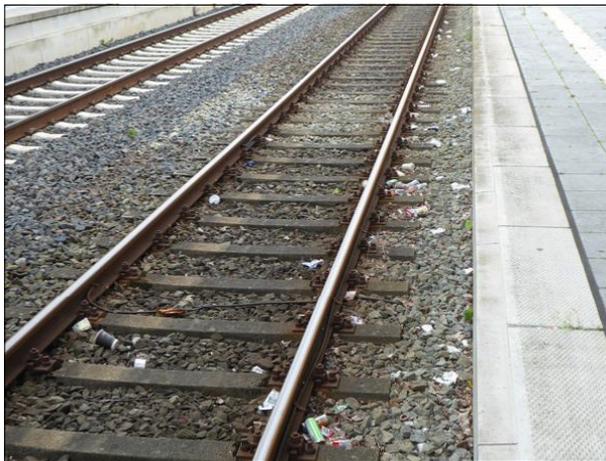
Abbildung 17: Müll in den Gleisen beeinträchtigte in diesem Sommer an mehreren Stationen das Erscheinungsbild. Auch in Rendsburg hatte sich in Gleis 2 eine Menge Abfall angesammelt.

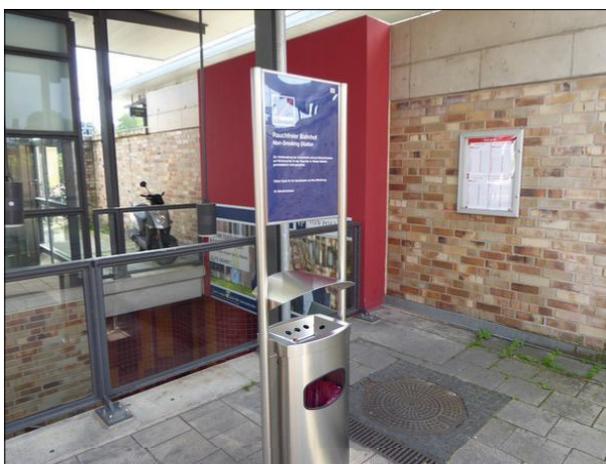
Abbildung 18: Zwei neue Abfallbehälter mit großem Aschenbecher werden am Bahnhofszugang von Reinbek gut genutzt und führten zur Verbesserung der Sauberkeit.

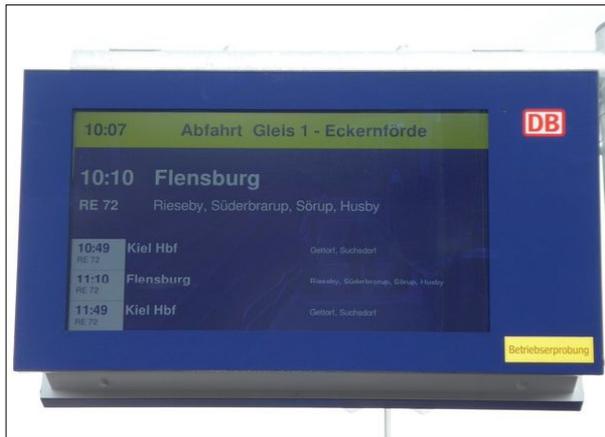
Abbildung 19: Eine Mischung aus Zugzielanzeiger und Abfahrtsmonitor wurde auf den Bahnsteigen in Eckernförde zum Test installiert. Die offizielle Bezeichnung ist „ZugInfo-Monitor“ (ZIM).

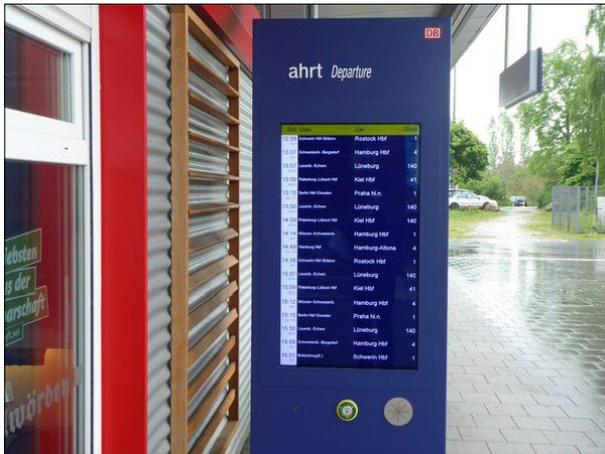
Abbildung 20: Die grün leuchtende Info-Taste unter dem Abfahrtsmonitor in Büchen verspricht mehr als sie halten kann. Sie ist ohne Funktion.

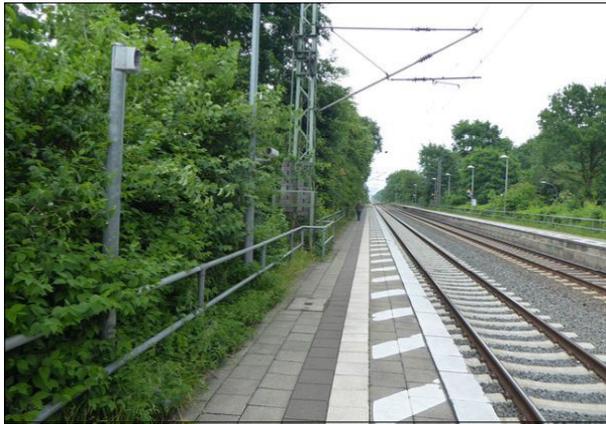
Abbildung 22: Die Uhren in Brokstedt wurde beide abgebaut. Die Masten stehen noch am Bahnsteig.

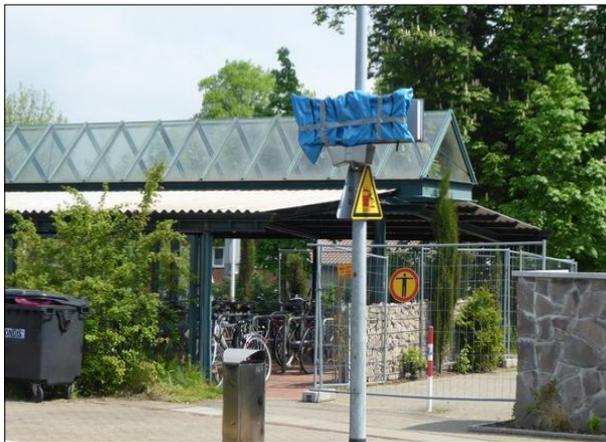
Abbildung 23: Bereits seit mehr als zwei Jahren wartet dieses zerstörte Bahnhofnamensschild an Gleis 1 in Preetz auf die Erneuerung.

In Dauenhof, Haffkrug und Tönning wurden seit dem Winter neue größere Schäden an Bahnhofnamensschildern festgestellt. Das seit rund zweieinhalb Jahren beschädigte Schild in Preetz ist immer noch nicht ersetzt worden. Kleinere Schäden wurden an Stationsschildern in Ahrensburg-Gartenholz, Lübeck Flughafen, Lübeck Hbf, Wakendorf, Kiel-Hassee CITTI-PARK, Kiel Hbf, Süderdeich und Tating registriert.

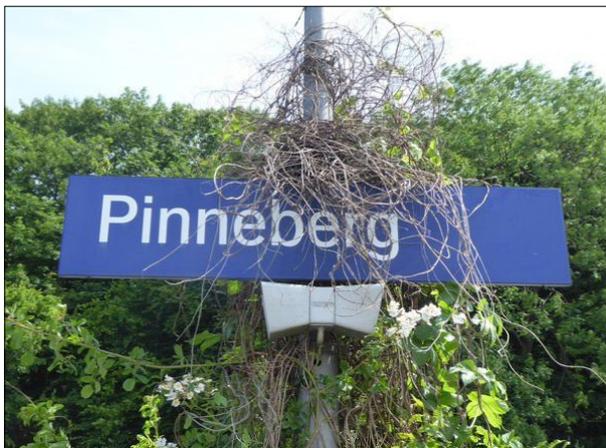
Abbildung 24: Gegenüber dem Vorjahr unverändert ist dieses Bahnhofsschild von einer Pflanze umschlungen. Auch wenn die Pflanze abgestorben zu sein scheint, sollte sie entfernt werden.

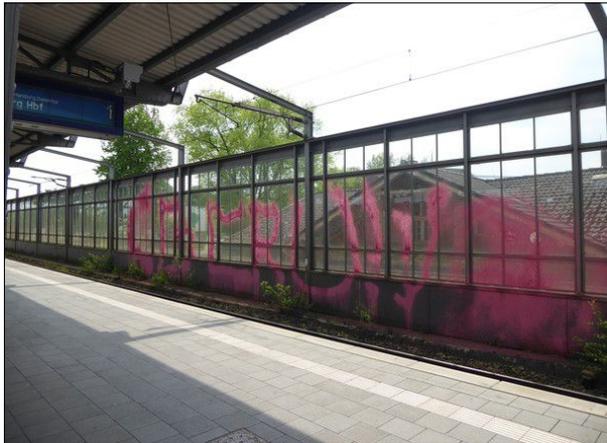
Abbildung 25: Seit mehreren Monaten ist die Wettereschutzwand im Bahnhof Rendsburg großflächig beschmiert.

Einhergehend mit der Zunahme der Beschädigungen an den Wettereschutzeinrichtungen wurden in diesem Sommer vermehrt Schmierereien an der Bahnsteigausstattung festgestellt. Betroffen waren neben der Wettereschutzwand in Rendsburg Unterstände in Bad Malente-Gremsmühlen, Scharbeutz, Herzhorn, Klanxbüll, Nordhastedt und Wasbek sowie die Wartehallen in Lübeck-Kücknitz und Wahlstedt.

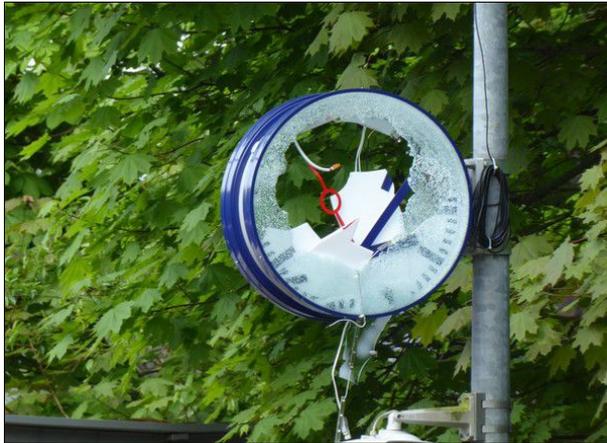
Abbildung 26: Ein frischer Vandalismusschaden wurde in Einfeld aufgenommen. Die Uhr an Gleis 1 wurde offensichtlich durch Steinwürfe zerstört.

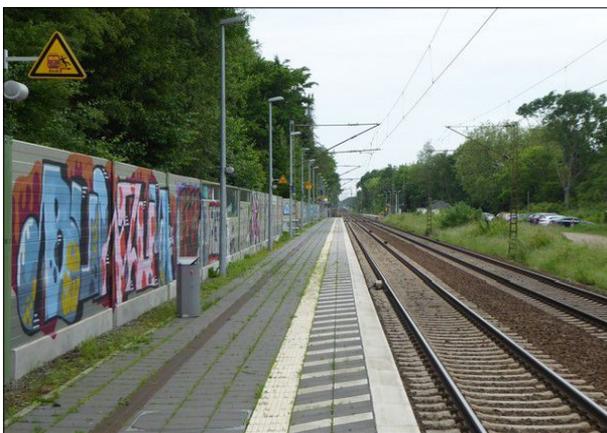
Abbildung 27: Mittlerweile ist die Lärmschutzwand in Prisdorf auf ganzer Länge beschmiert. Das Erscheinungsbild wird erheblich beeinträchtigt.

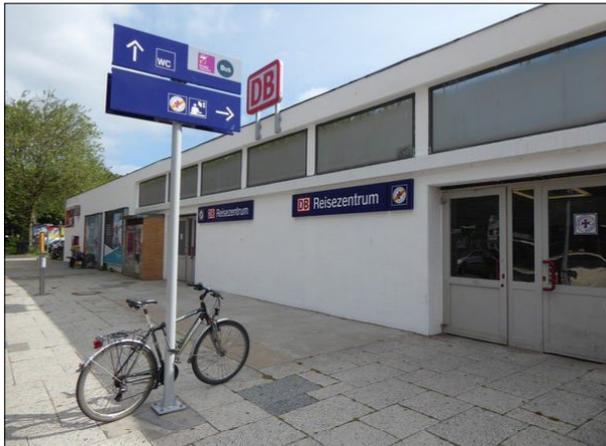
Abbildung 28: Der Eingang zum Empfangsgebäude in Elmshorn wurde in diesem Frühjahr umfangreich beschildert.

Verbesserungen gab es durch neue Wegeleitschilder in Elmshorn. Dabei wurden Defizite beseitigt und alte Schilder ausgetauscht. So ist der Stationsmast des Ostzugangs nun wieder vollständig. Im Gegensatz zu Elmshorn sind die Eingänge zum Bahnhofsgebäude in Bredstedt weiterhin nicht gekennzeichnet. Unverändert bestehen auch die Mängel in Jübek und Lunden, wo jeweils am Bahnübergang die Ausschilderung zu Gleis 1 fehlt, in Bad Segeberg, wo der nördliche Ausgang an Gleis 1 in der Beschilderung nicht berücksichtigt ist, in Scharbeutz, wo der barrierefreie Weg zwischen den Bahnsteigen nicht ausgeschildert ist und in Meldorf, wo die WC-Wegeleitung zu den Bushaltestellen weist, an denen jedoch keine Toilette zu finden ist. Im Gegensatz dazu fehlt teilweise die Kennzeichnung von Toiletten in Bad Schwartau, Scharbeutz, Bredstedt, Burg (Dithm), Hademarschen und Wilster.

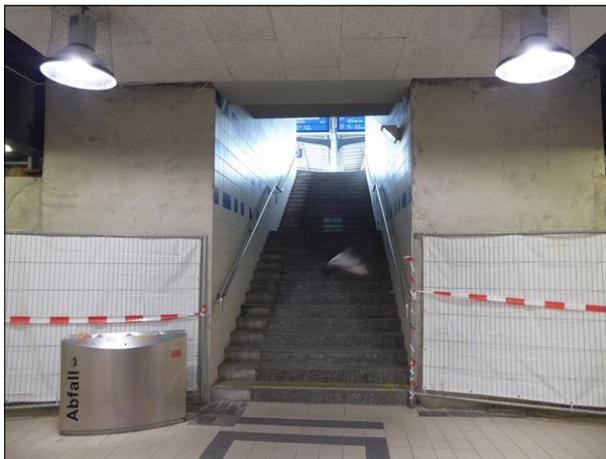
Abbildung 29: Im Zuge der Baumaßnahmen an den Tunnelwänden in Neumünster wurden die Gleisnummernschilder an den Treppenaufgängen entfernt. Die Orientierung war dadurch für die Reisenden deutlich erschwert.

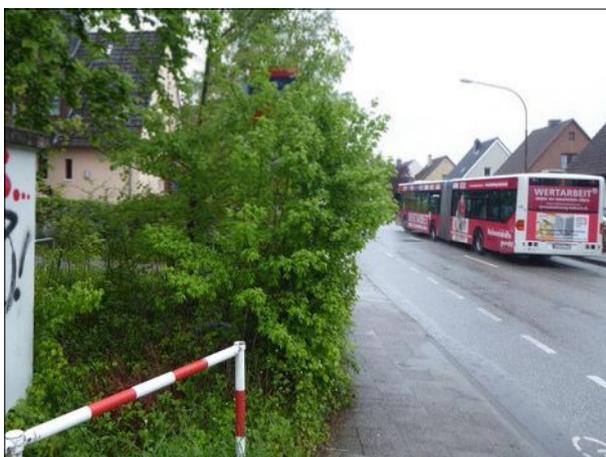
Abbildung 30: Der Stationsmast in Lübeck-St. Jürgen wurde leider nur einseitig freigeschnitten. Vom Bahnübergang aus kommend ist er weiterhin kaum zu erkennen.

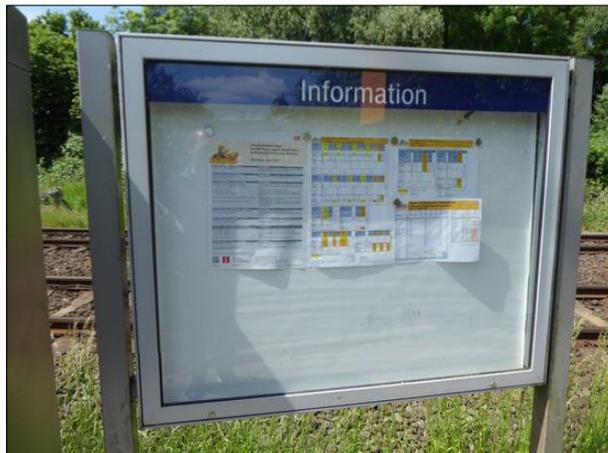
Abbildung 31: In der Vitrine am Zugang zu Gleis 2 in Krempe waren nur Fahrplanänderungen ausgehängt. Der Abfahrtsplan stand nur im Unterstand in der Bahnsteigmitte zur Verfügung.

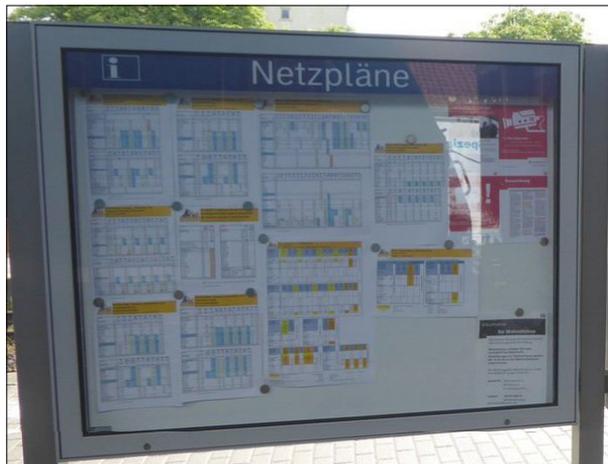
Abbildung 32: Durch umfangreiche Fahrplanänderungen sind die entsprechend beschrifteten Vitrinen oft zu klein für alle aktuellen Aushänge. Daher wurde in Elmshorn die Netzplanvitrine für diese Informationen genutzt.

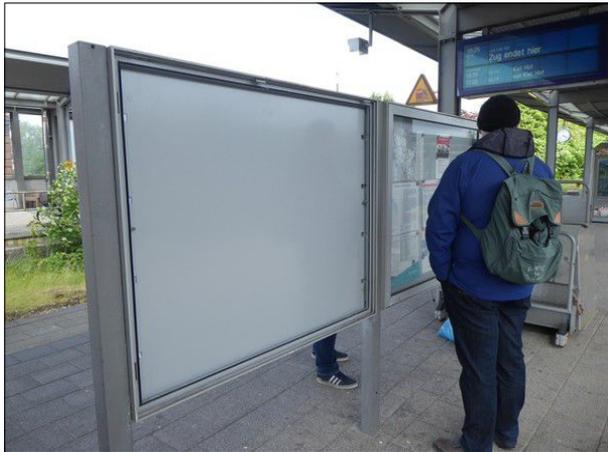
Abbildung 34: Neben der schon im Winter fehlenden Vitrinenscheibe in Husum an Gleis 5 wurde nun noch ein vergleichbarer Schaden an Gleis 3 verzeichnet.

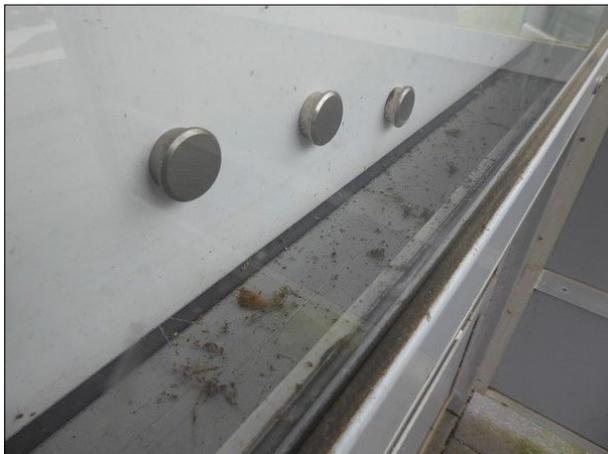
Abbildung 35: Die Vitrine in Prisdorf an Gleis 2 war zum wiederholten Mal innen verschmutzt.

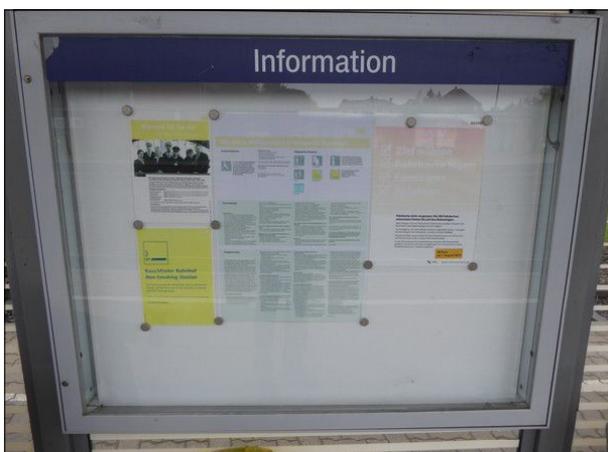
Abbildung 36: In Schwarzenbek waren einige Aushänge stark verblasst.

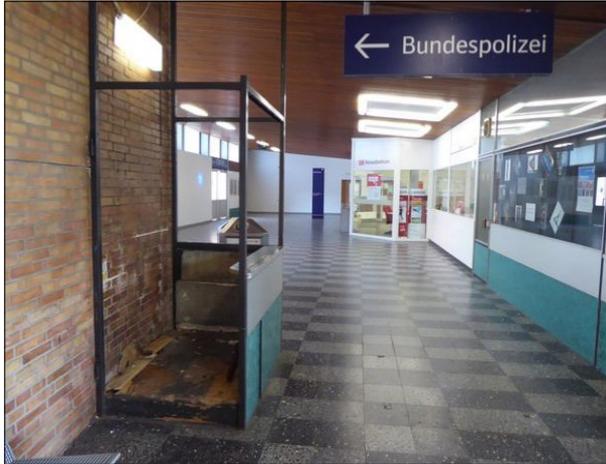
Abbildung 37: Dieser Einbau in der Bahnhofshalle von Elmshorn beeinträchtigte nicht nur das Erscheinungsbild sondern stellte auch eine potenzielle Unfallgefahr dar.

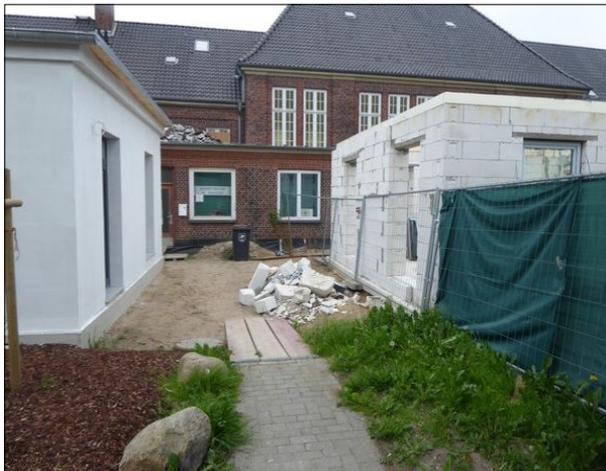
Abbildung 38: Der Weg zur Bahnmissionsmission in Schleswig war durch die Baustelle und Bauschutt zwischen dem Gebäude und dem Hausbahnsteig stark beeinträchtigt und nicht mehr barrierefrei.

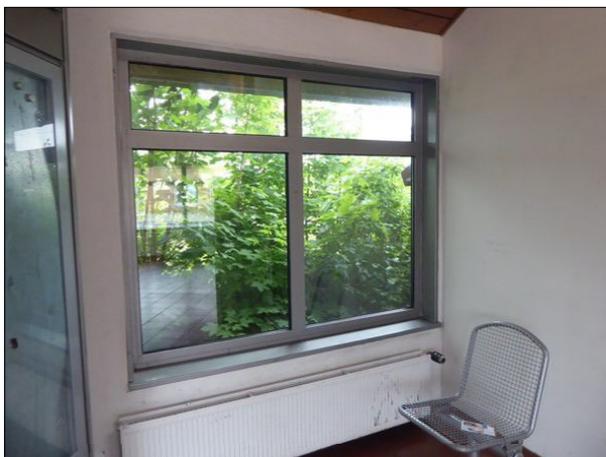
Abbildung 39: Das Fenster zur Gleisseite des Pavillons von Owschlag war zugewachsen.

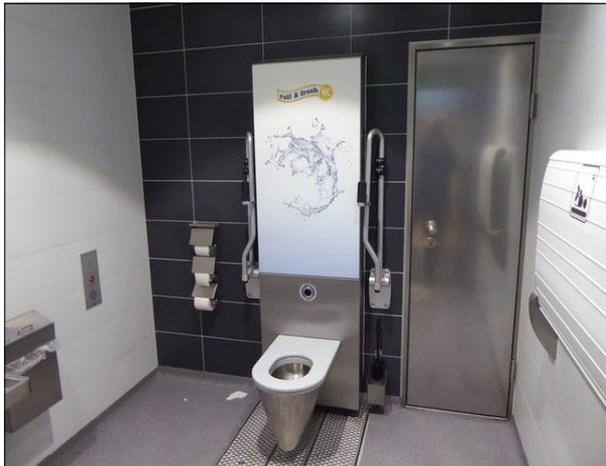
Abbildung 40: Im Bahnhof Niebüll wurde eine behindertengerechte WC-Anlage eingebaut.

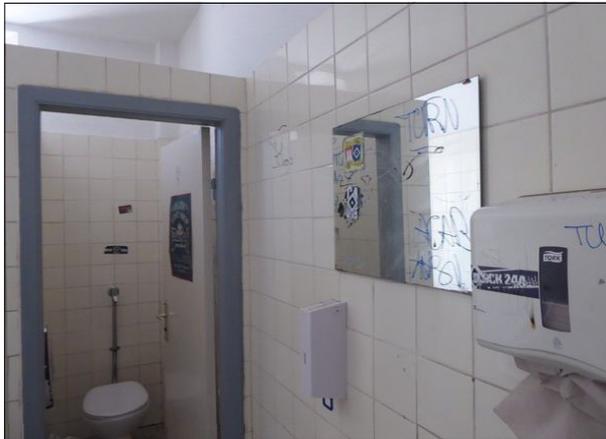
Abbildung 41: Im Herren-WC von Pinneberg gab es neben Aufklebern auch umfangreiche Kritzeleien. Zudem waren der Fußboden vermüllt und die Luft verraucht.

Übler Geruch beschränkte die Nutzbarkeit der Herren-WC in Gettorf, Reinbek, Pinneberg, Bad Oldesloe und Timmendorfer Strand. Schmierereien beeinträchtigten erheblich das Erscheinungsbild der WC in Bad Schwartau, Puttgarden, Bredstedt, Flensburg und Gettorf. Die Herren-WC in Eutin, Scharbeutz, Pinneberg und Oldenburg waren vermüllt.

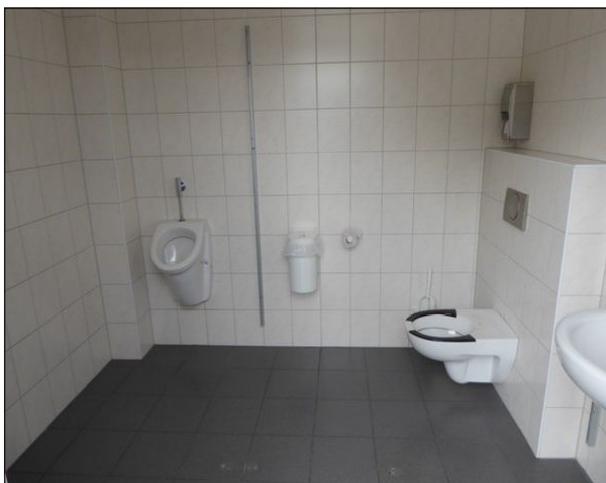
Abbildung 42: Durch die fehlenden Trennwände gab es im Herren-WC von Nortorf keine Möglichkeit, sein Geschäft hinter verschlossener Tür zu verrichten.

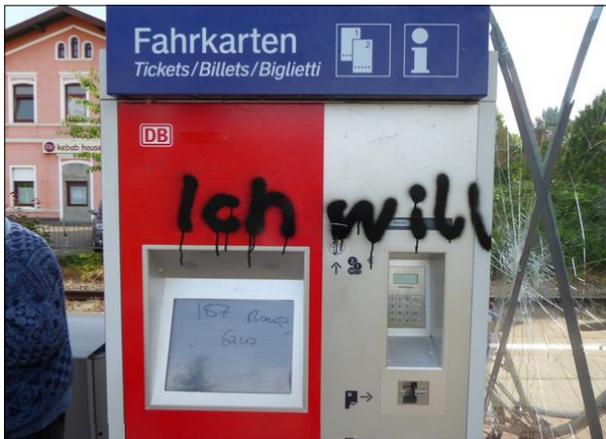
Abbildung 44: Gehäuse und Bildschirm des Fahrkartenautomaten auf dem Bahnsteig in Asheberg waren beschmiert.

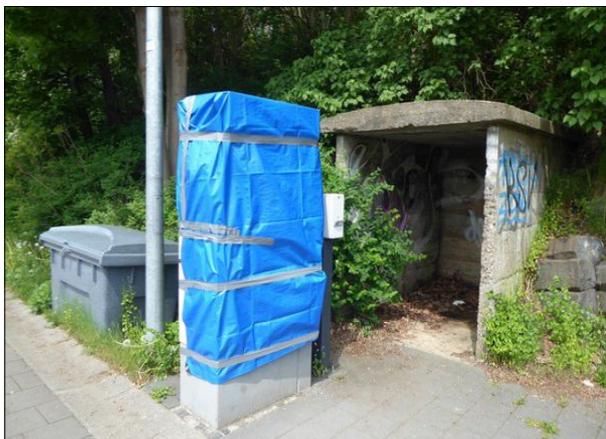
Abbildung 45: Durch einen Aufbruchversuch war der Automat in Kiel-Elmschenhagen so stark beschädigt, dass er nicht mehr nutzbar war und ausgetauscht werden musste.

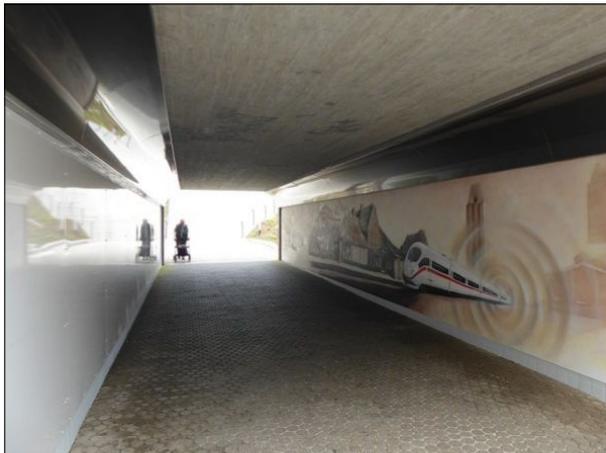
Abbildung 46: Die Schmierereien im Tunnel von Bordesholm wurden in diesem Frühjahr beseitigt. Eine Wand wurde bereits mit örtlichen Motiven und einem durchfahrenden Zug gestaltet.

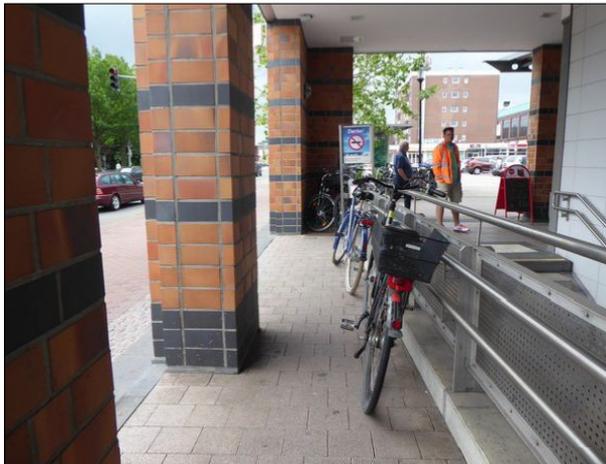
Abbildung 47: Durch abgestellte Fahrräder war in Henstedt-Ulzburg der stufenlose Zugang/Ausgang des Aufzugs für den Bahnsteig Richtung Kaltenkirchen zu schmal für Rollstuhlfahrer und Kinderwagen.

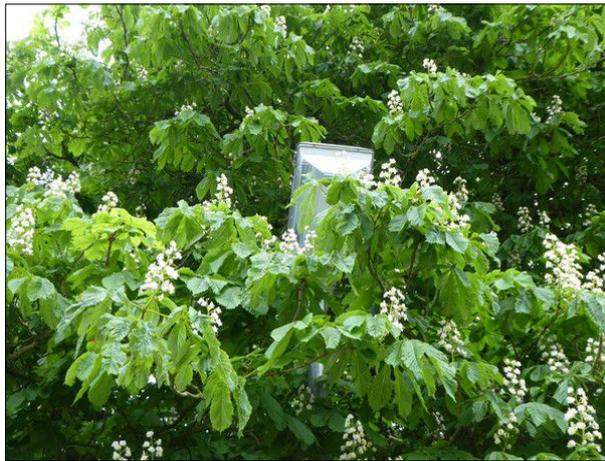
Abbildung 49: Die Leuchte im Zugang des Bahnsteigs in Wasbek war von der benachbarten Kastanie eingewachsen.

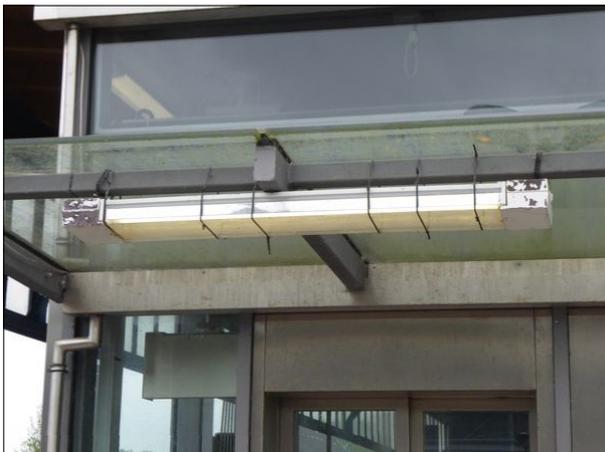
Abbildung 50: Seit dem Einbau der Aufzüge im Jahr 2010 ist die Leuchte am Vordach des Zugangs auf dem Bahnsteig der Gleise 4/5 in Flensburg nur provisorisch befestigt.

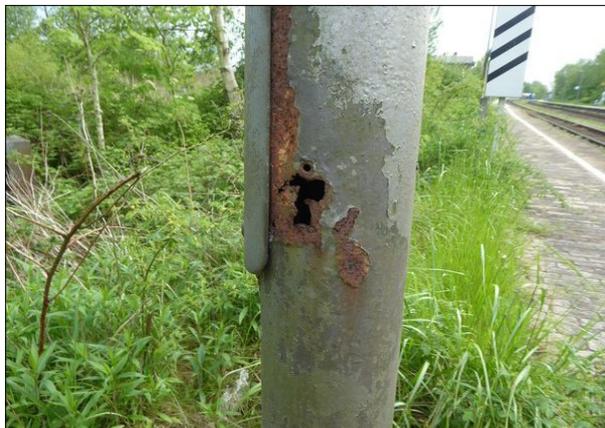
Abbildung 51: Deutliche Korrosionsschäden weisen einige Lichtmasten in Friedrichstadt an Gleis 1 auf.

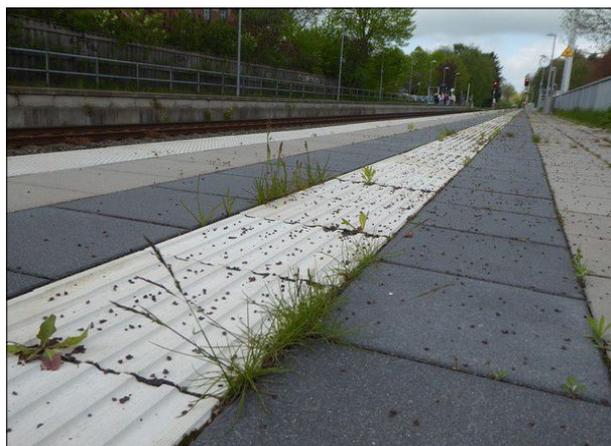
Abbildung 52: Auf ungewöhnlich vielen Bahnsteigen lagen im Mai und Juni dieses Jahres noch Streugutreste. Auch die Bahnsteige in Felde waren betroffen.

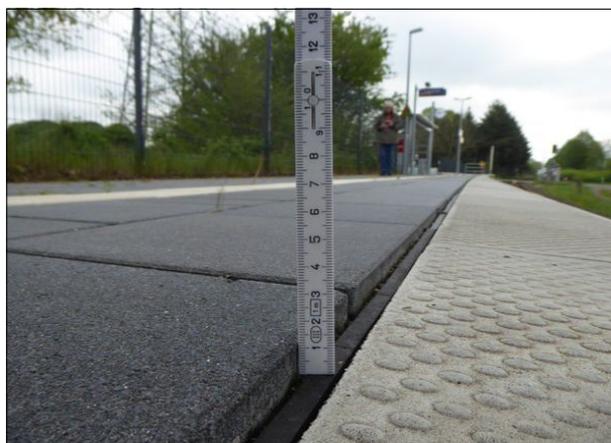
Unverändert ist das Bahnsteigpflaster in Schülldorf und Achterwehr bereichsweise gut einen Zentimeter höher als die Kantensteine (Abb. 53). Neu ist dieses Schadensbild an den Bahnsteigen in Bredenbek, Melsdorf und Großenbrode. In Bredstedt, Kiel Hbf, Neumünster, Preetz und St. Michaelisdonn sind unverändert einige Platten des Blindenleitstreifens stark beschädigt.

Abbildung 53: Seit der Inbetriebnahme des Bahnsteigs in Schülldorf im Januar 2015 ist die Bahnsteigkante in weiten Bereichen mehr als einen Zentimeter niedriger als der Bahnsteigplattenbelag.

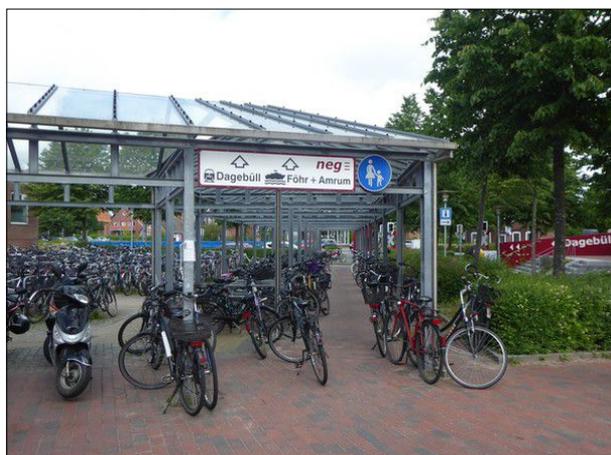
Abbildung 54: Die Durchgangsbreite des überdachten Weges zwischen dem DB- und dem NEG-Bahnhof in Niebüll wird durch abgestellte Fahrräder stark eingeschränkt.

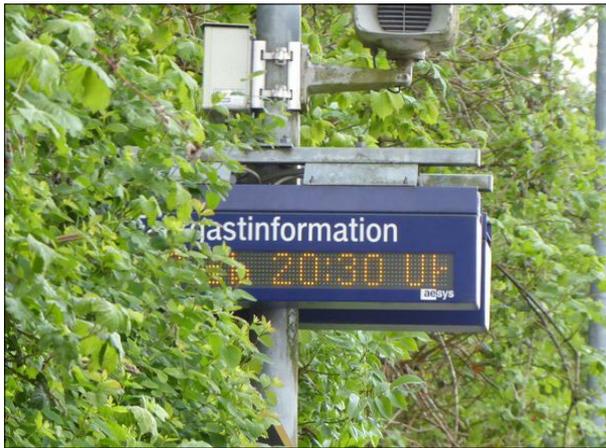
Abbildung 55: Die Befestigung des DSA an Gleis 2 in Bad Segeberg in der Mitte eines Mastes ist ungünstig. Ein Ausleger würde die Sichtbarkeit der Informationen verbessern.

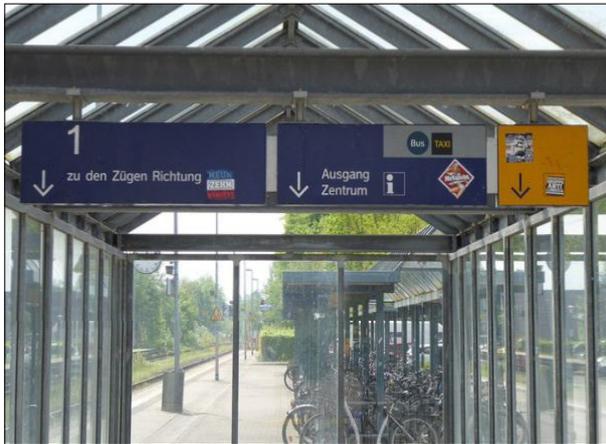
Abbildung 56: Die Wegeleitungsschilder an den Tunnelzügen in Preetz waren umfangreich beklebt.

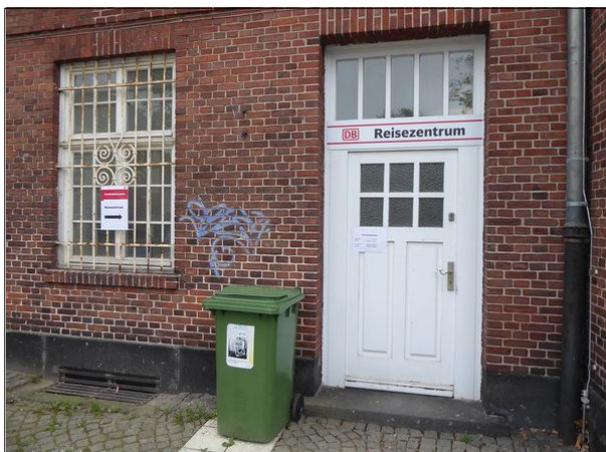
Schon seit dem 4. Januar 2017 gibt es in Klanxbüll wieder eine Fahrkartenverkaufsstelle im Bahnhofsgelände. Nachdem der Kiosk mit SH-Tarif-Verkauf im Dezember 2016 geschlossen wurde, gibt es jetzt eine DB-Agentur mit zusätzlichem Verkauf von Fahrkarten für den Fernverkehr. Die Reisezentren in Schleswig und in Neumünster haben in diesem Frühjahr die Räumlichkeiten gewechselt. Während der Umzug in Neumünster auf die andere Straßenseite lange geplant war, erfolgte der Ortswechsel in Schleswig sehr kurzfristig. Nach Sperrung der Empfangshalle mit dem Zugang zum Reisezentrum wurde ein provisorischer Schalter in einem Raum eingerichtet, der einen direkten Zugang von der Straße hat (Abb 57).

Abbildung 57: Nach der Sperrung der Empfangshalle konnte das Reisezentrum in Schleswig kurzfristig an der Straßenseite des Gebäudes eingerichtet werden.

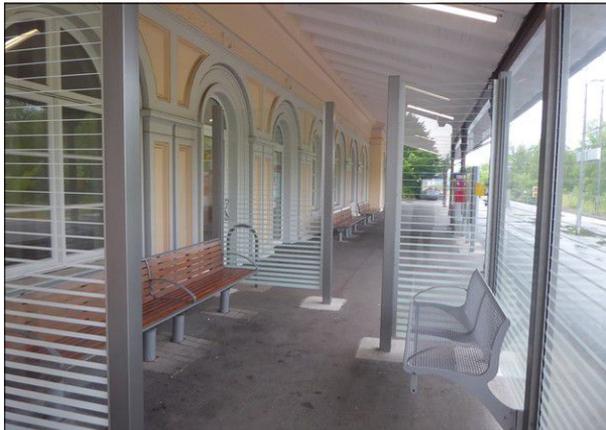
Abbildung 58: Unter dem Vordach des Bahnhofs Neustadt wurden Windschutzwände und weitere Sitzplätze installiert.

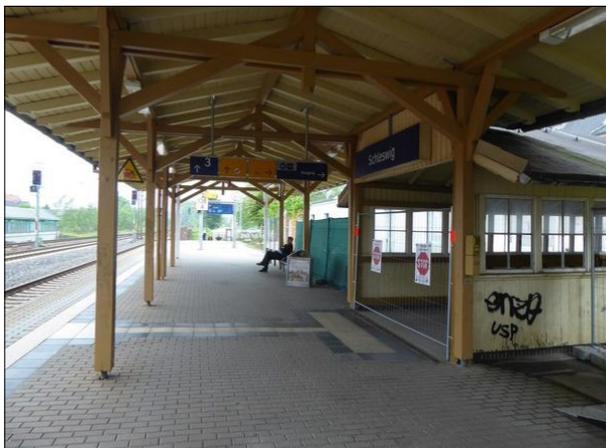
Abbildung 59: Im Zuge der Sperrung der Bahnhofshalle in Schleswig wurde auch der Laubengang versiegelt und steht vorerst nicht als Wartemöglichkeit zur Verfügung.

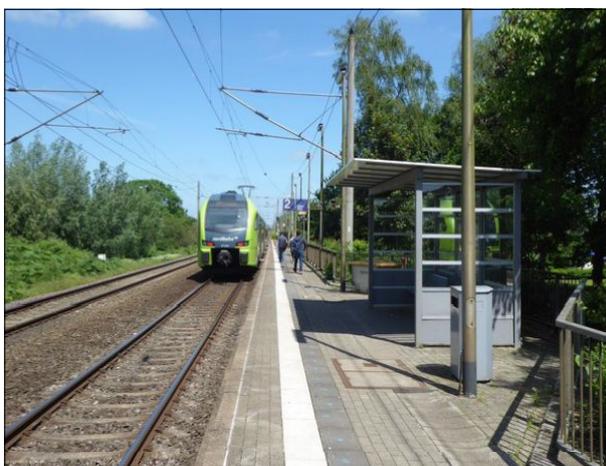
Abbildung 60: Der Halteplatz an Gleis 2 in Krempe liegt unabhängig von der Zuglänge am vom einzigen Zugang entfernten Bahnsteigende. Das ist nicht kundenfreundlich.

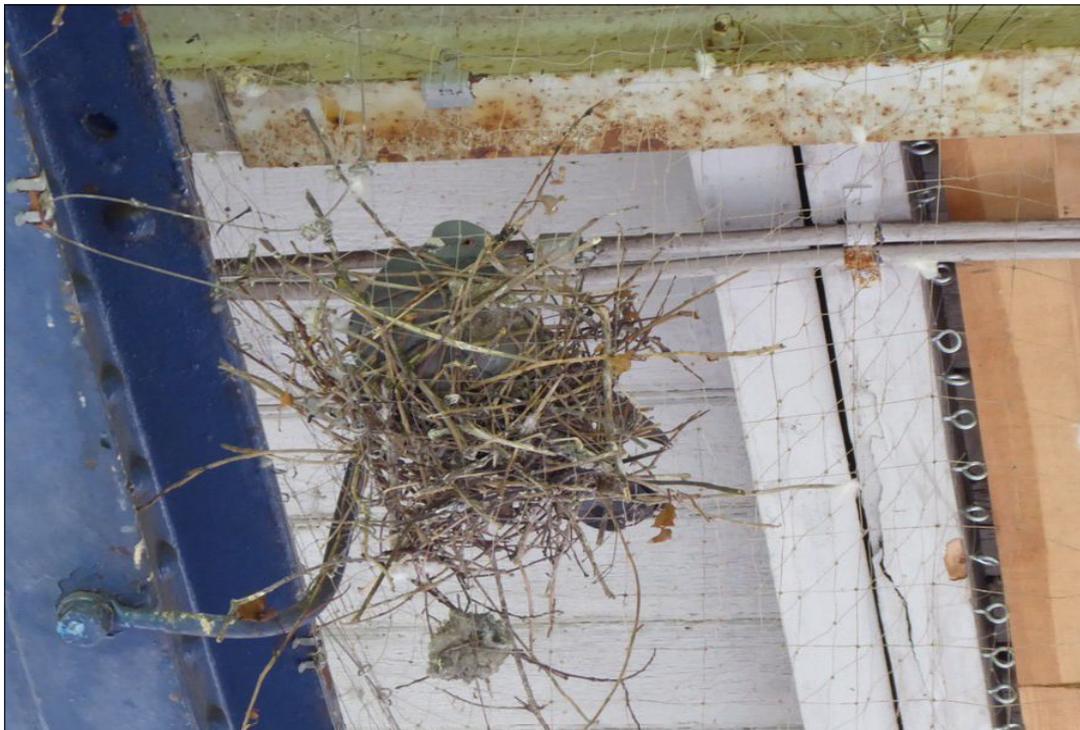
Neumünster: Bahnhof an der Strecke Hamburg - Kiel/Neumünster. Die bereichsweise Öffnung der Netzabhängung unter dem Bahnsteigdach an den Gleisen 5/6 eröffnete den Tauben gern angenommene Möglichkeiten zum Nestbau.

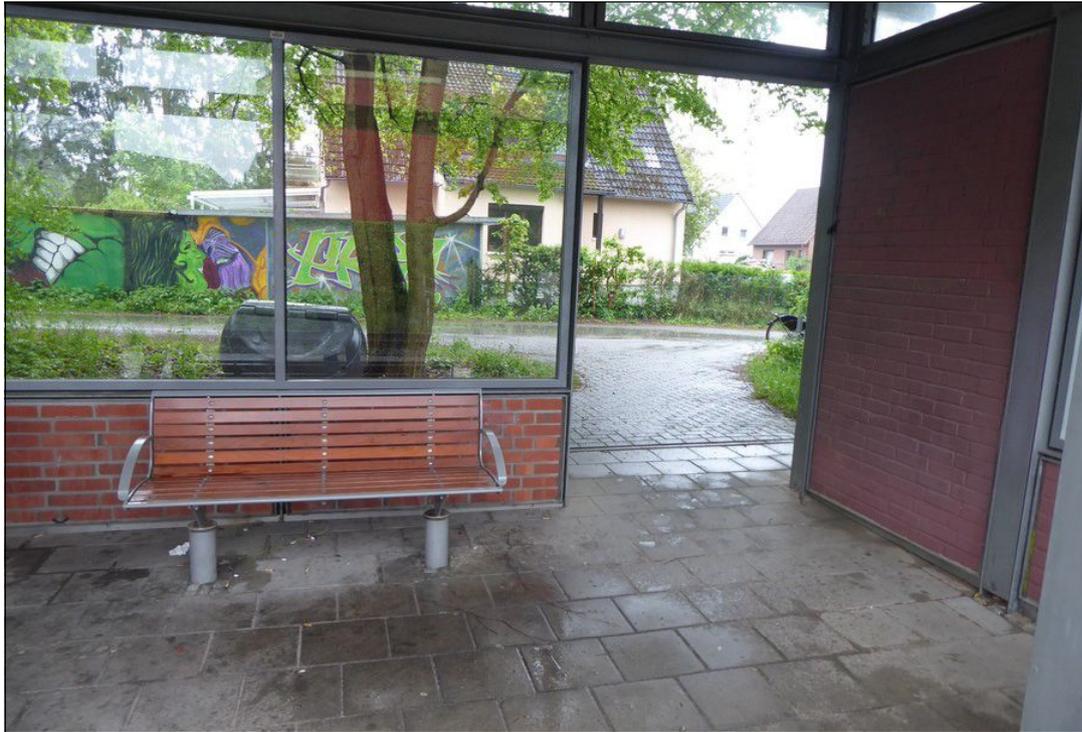
Lübeck-St. Jürgen: Bahnhof an der Strecke Lübeck - Bad Kleinen. Das Dach der Wartehalle war im zentralen Wartebereich undicht.

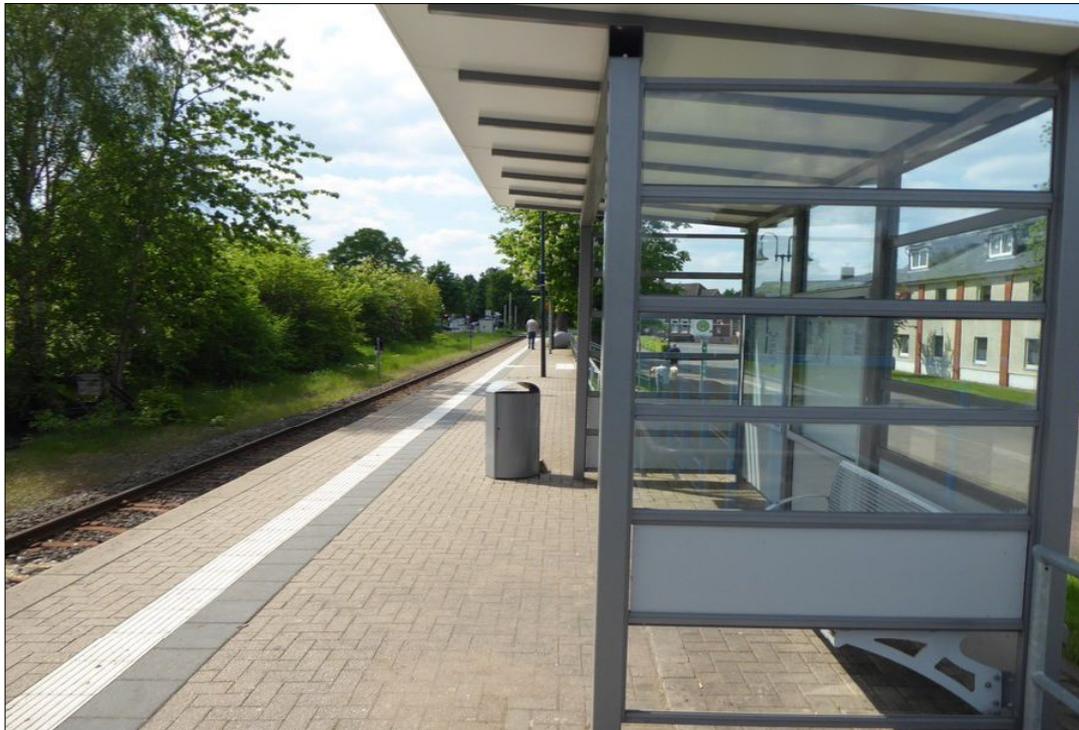
Aukrug: Haltepunkt an der Strecke Neumünster - Heide. Alleine am östlichen Unterstand waren Schäden an der Brüstung, Rost an der Bank, eine verschmutzte Bahnsteigoberfläche und ein mit Beschädigung des Pflasters aus der Halterung gerissener Abfallbehälter zu verzeichnen.
